Gutachten

Historische Erkundung der militärischen Liegenschaft „Immendingen“

November 2013

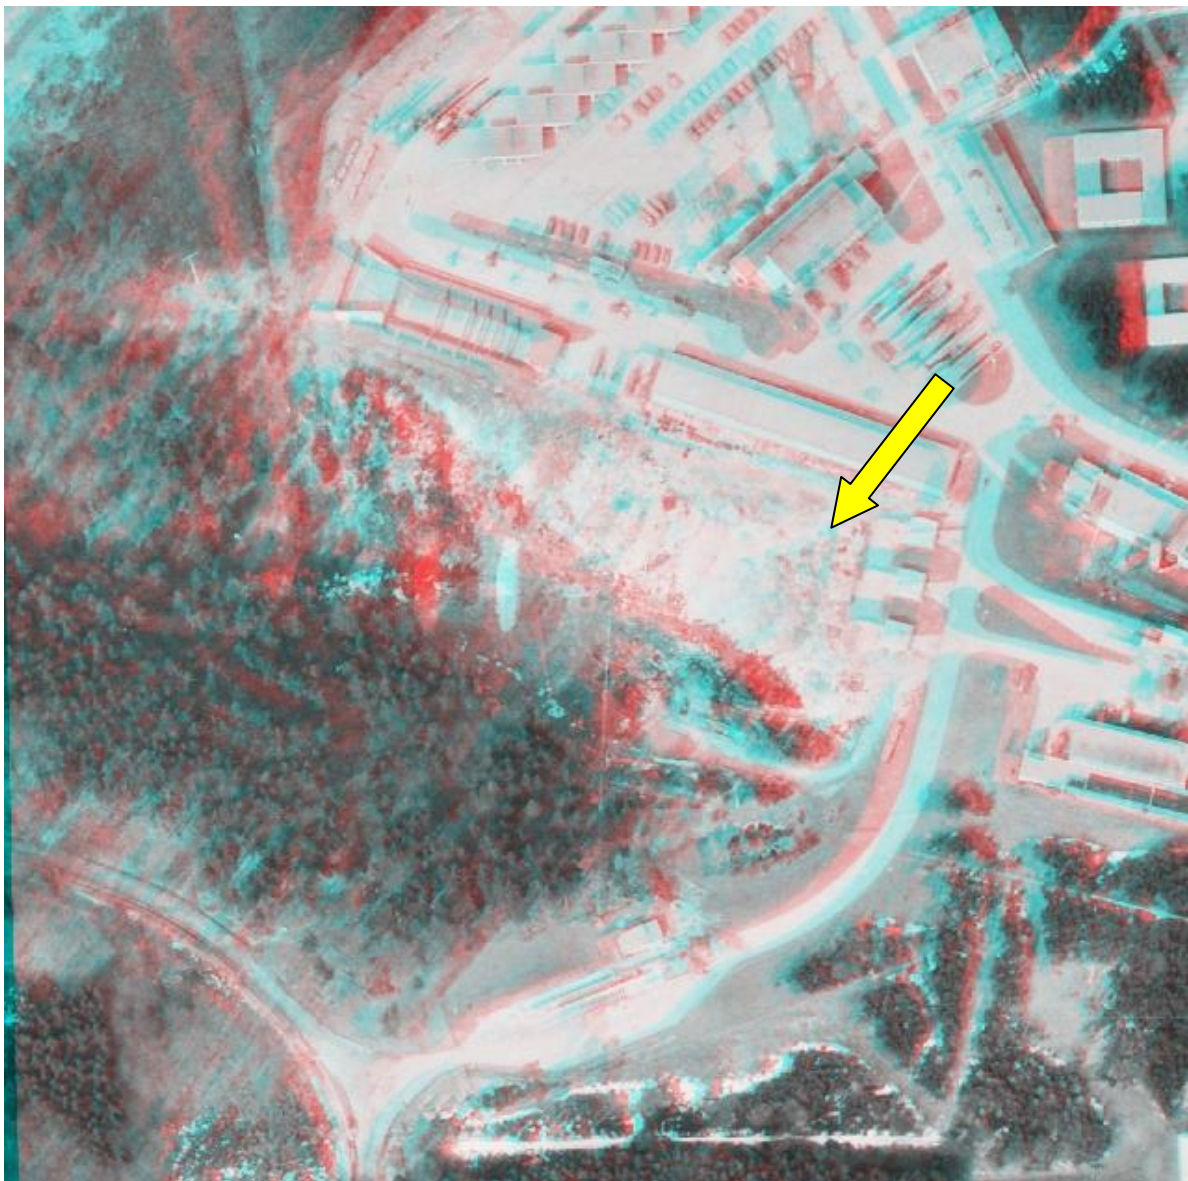
- Hausmüll und hausmüllähnliche Stoffe
- Bauschutt / Aushub
- Patronenhülsen
- Schrott
- Schrottautos, Kfz-Teile
- Asche und Schlacke aus dem Papierverbrennungsofen
- Ruß aus der zentralen **Heizungsanlage** [106]
- Lösungsmittel
- Kühlmittel aus Kühlschränken
- Schlämme aus Leichtflüssigkeitsabscheidern und aus der **Panzerwaschanlage** [151, 148]
- Batterien
- leere Gebinde für Öl, Benzin und Kühlerfrostschutz
- Abfälle aus der Instandsetzung von Fahrzeugen

Das abgelagerte Volumen wird von BREINLINGER (1989) auf insgesamt 80.000 m³ geschätzt, wovon er 20.000 m³ als Aushubmaterial klassifiziert.

Abb. 11: Mülldeponie [A01] an der Kaserne im Luftbild von 1968. Zur dreidimensionalen Betrachtung bitte beiliegende Anaglyphenbrille verwenden. (Quelle: Landesamt für Geoinformation und Landentwicklung Baden-Württemberg)

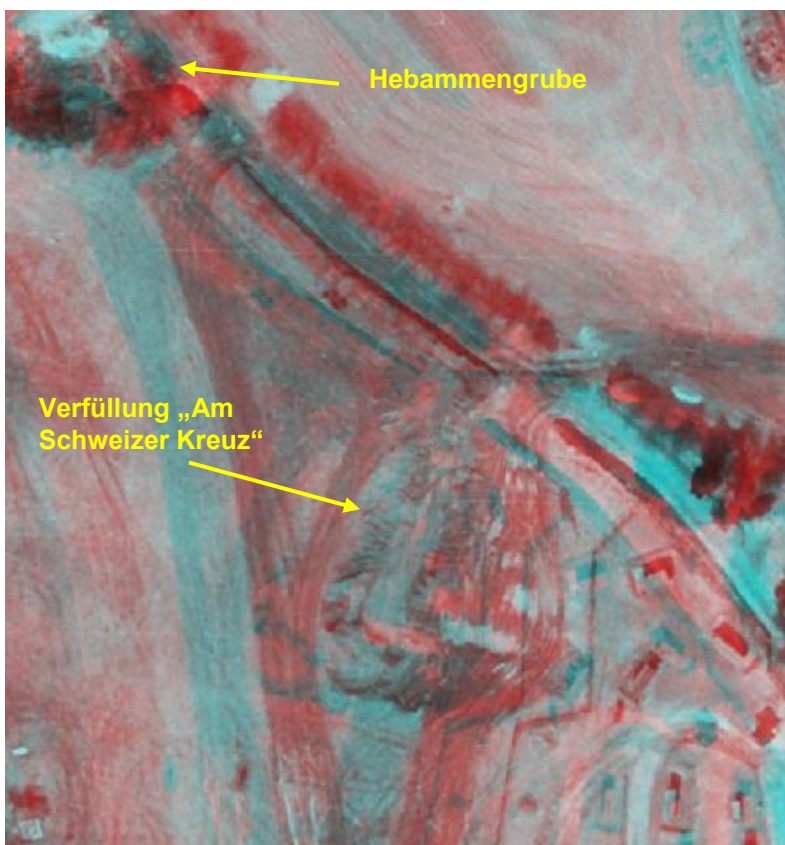
Abb. 17:
Verfüllung „Am Schweizer Kreuz“ [A4] im Luftbild von 1968. Zur dreidimensionalen Betrachtung bitte beiliegende Anaglyphenbrille verwenden. (Quelle: Landesamt für Geoinformation und Landentwicklung Baden-Württemberg)

Untersuchungen des verfüllten Materials haben bislang noch nicht stattgefunden. Eine Gefährdungsabschätzung steht aus. Über die Inhaltsstoffe des „überwiegend mineralischen Schüttgutes“ ist nichts Konkretes bekannt. Der erwähnte „schwarze Straßenaufbruch“ könnte PAK-haltig sein.

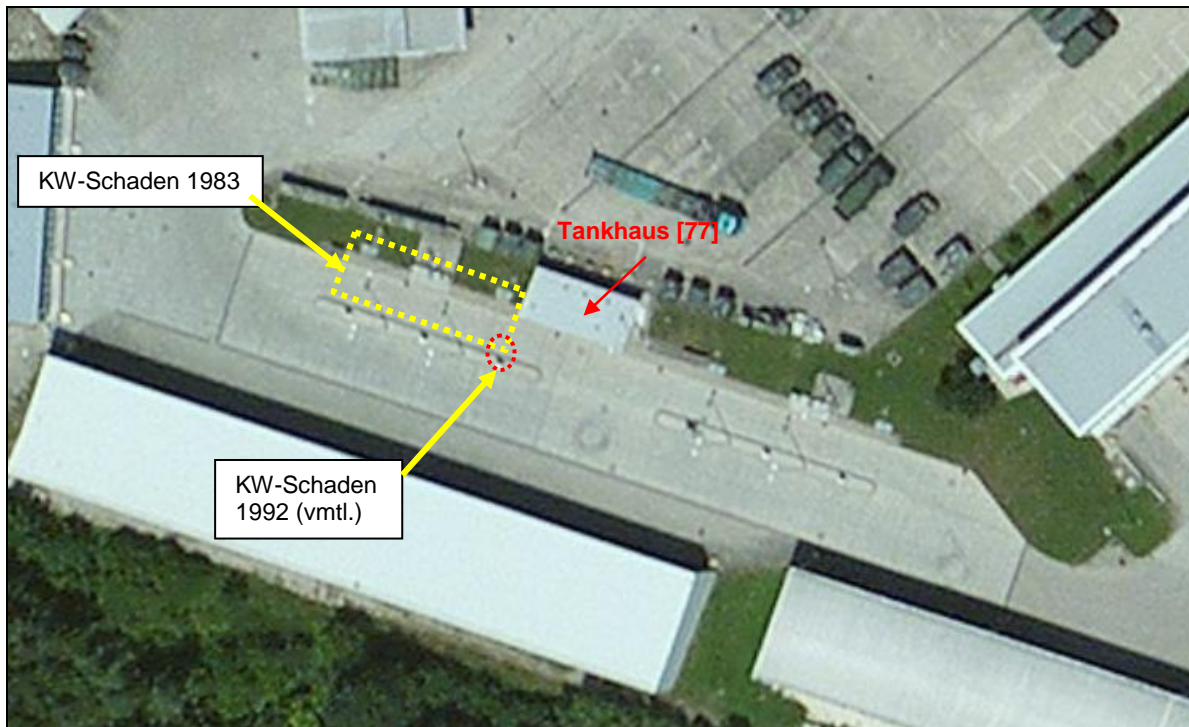
Nach den Recherchen von HPC (2010) gibt es drei aktenkundige Schäden an der **Tankstelle** [69 - 86]. Der Inhalt der Akten wird im HPC-Gutachten ausführlich wiedergegeben; hier sollen nur die relevanten Aussagen im Hinblick auf die Frage erörtert werden, ob durch die bislang durchgeführten Maßnahmen ein bestehender Kontaminationsverdacht ausgeräumt werden kann oder ob weitere Untersuchungen erforderlich sind. Zur detaillierten Rekonstruktion dieser Maßnahmen s. dig. Anhang KVF_5_1.pdf bis KVF_5_5.pdf).

Abb. 19: Festgestellte KW-Schäden im Bereich der Tankstelle [69 - 86] im Luftbild von 2012. (Quelle: BING)

Eine Baufirma stellte im Bereich der Tankstelle bei der Sanierung der Betonoberfläche am 05.10.1983 Undichtigkeiten der Treibstoffleitungen fest (Abb. 19). Der Dieselkraftstoff trat dabei an die Oberfläche. Offenbar kam es über einen längeren Zeitraum zu Verlusten an Dieselkraftstoff und Benzin in den Untergrund. Als Ursache des Schadens wurden undichte Leitungen von den zwei Tanks zu den drei Zapfsäulen identifiziert. Alle Leitungen der Tankstelle wurden danach freigelegt.

In den Akten des Amtes für Geoinformationswesen der Bundeswehr befinden sich Unterlagen zu einem 1992 festgestellten KW-Schaden, ohne dass die genaue Lage angegeben wurde. Aus handschriftlichen Skizzen wird die Lage an der Säule Nr. 3 vermutet (Abb. 19).

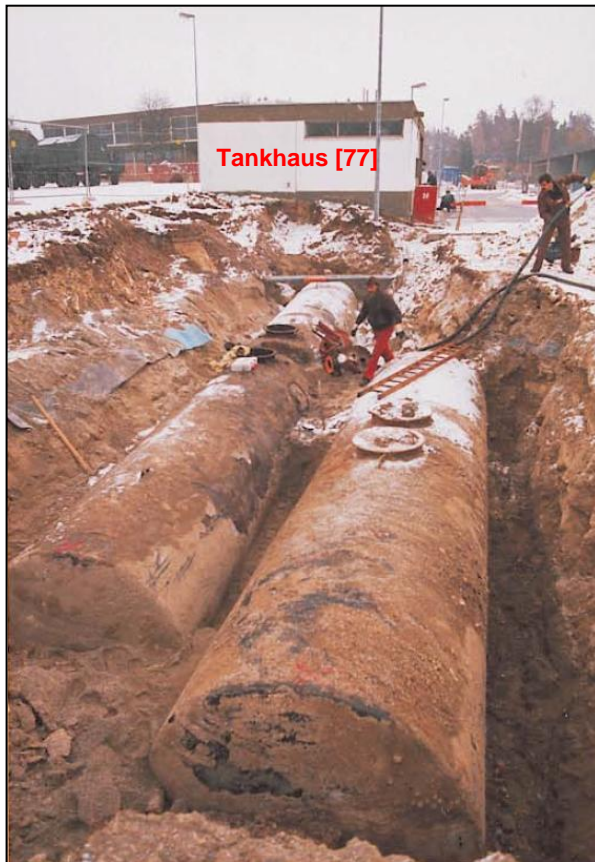
Der **erste Bauabschnitt** (12/1995 - 01/1996) betraf den Tankstellenbereich links (westlich) vom **Tankhaus** [77]. Vier Tanks wurden ausgebaut (Abb. 20). Belastetes, separiertes Aushubmaterial wurde bis zur Abfuhr in Containermulden auf angrenzenden Flächen gelagert. An allen Tanks waren im Bereich der Domschächte Schäden zu erkennen. Die Bitumenisolierung war auf 0,5 bis 1,0 m Länge z. T. komplett aufgelöst.

Abb. 20:
Fotodokumentation (13.12.1995) des Tank-
ausbaus im 1. Bauabschnitt (Quelle: s. dig.
Anhang KVF_5_3.pdf)

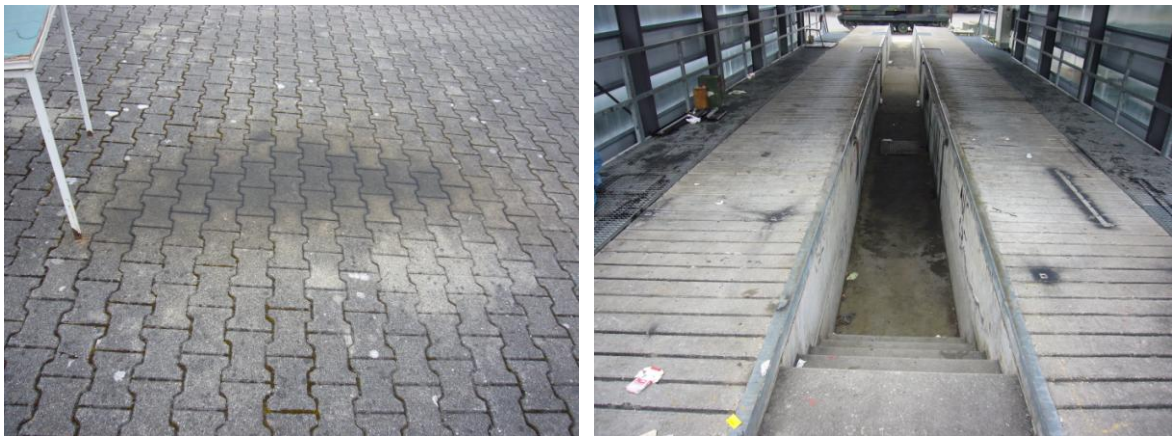
der Grube und der Altöltanks mit Verunreinigungen durch Mineralölkohlenwasserstoffe und PCB infolge von Undichtigkeiten oder Überfüllungen zu rechnen (BMBau 1995, HPC 2010). Bei der Standortbesichtigung am 08.04.2013 wurden (vmtl. nur oberflächliche) Ölverunreinigungen auf dem Verbundpflaster vor der Wartungsgrube an der nordöstlichen Seite festgestellt (Abb. 22).

Abb. 22: Ölverunreinigungen vor der Ölwechselrampe Y1 [96], Wartungsgrube

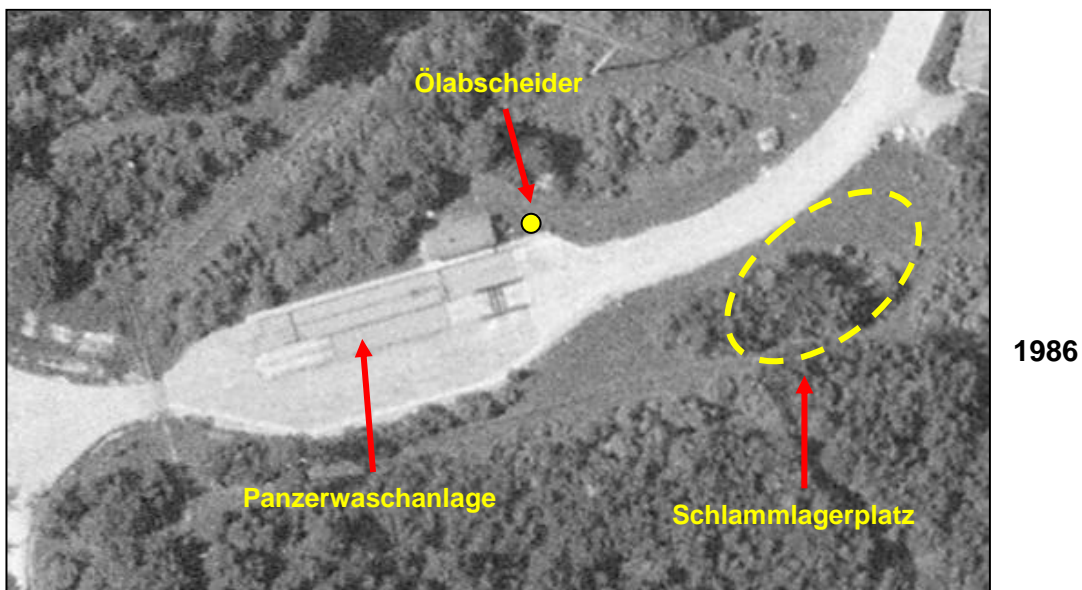
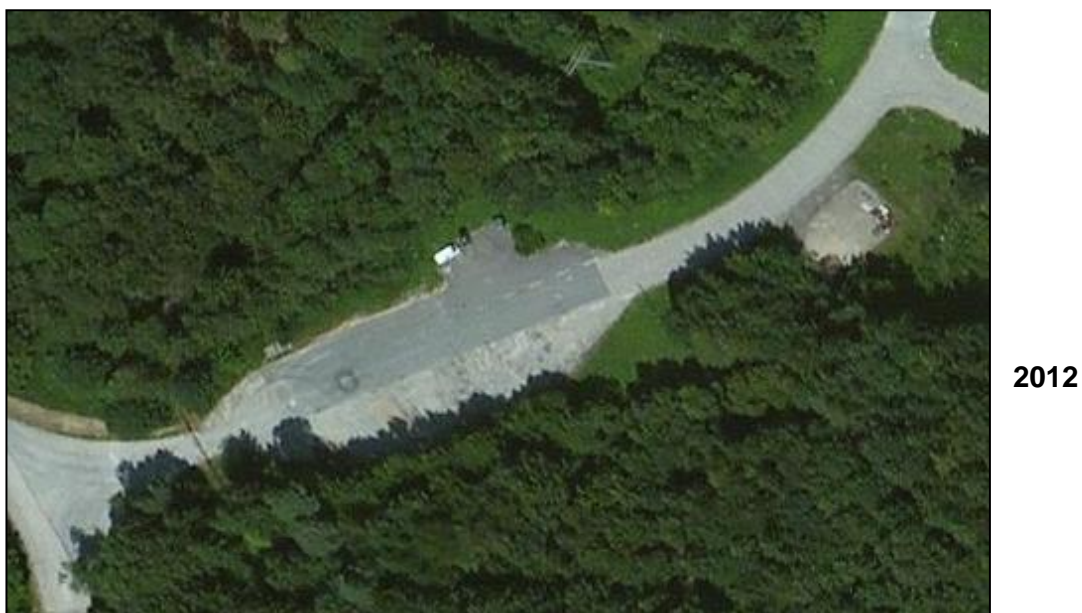
Abb. 24: Die ehemalige Panzerwaschanlage [148, 150, 151] in Luftbildausschnitten von 1986 und 2012. (Quelle: Landesamt für Geoinformation und Landentwicklung Baden-Württemberg [oben]; BING [unten])

Der Betrieb der Anlage verlief zu Beginn mit technischen Schwierigkeiten, insbesondere in Bezug auf die Waschleistung (Bundesarchiv -Militärarchiv- Freiburg BW 1/50221). 1992 wurden seitens der Standortverwaltung - ohne nähere Beschreibung - „bekannte bauliche Mängel“ erwähnt. Die Becken sollten nach der nächsten Leerung einer Sichtprüfung auf Dichtigkeit unterzogen werden (dig. Anhang KVF_9_2.pdf). Offensichtlich befürchtete man aufgrund der langen Nutzung Undichtigkeiten in der Betonwanne.

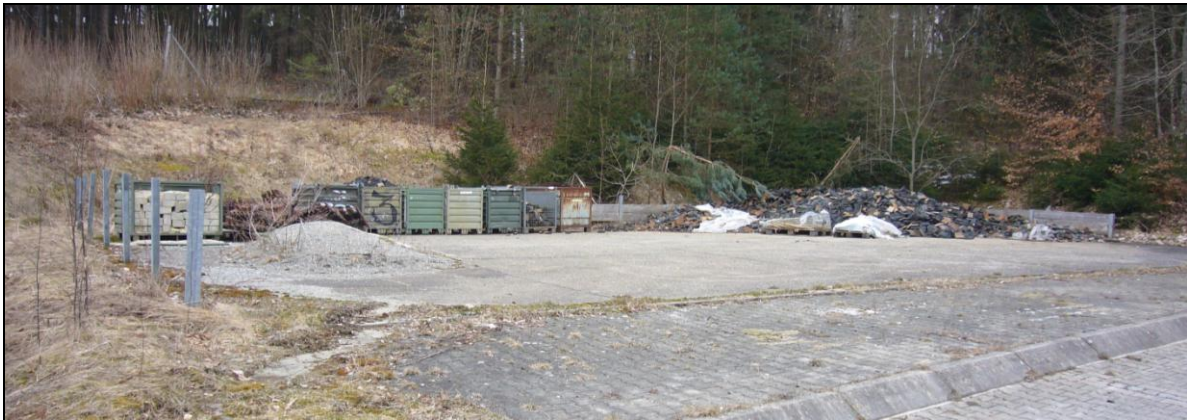
Abb. 25: Heutige Nutzung des Schlammagerplatzes [148] der ehemaligen Panzerwaschanlage

Bei Undichtigkeiten des Ölabscheiders, der Absetzbecken oder Schlammagerplätze kann es zu einer Verunreinigung des Untergrundes mit diesen Stoffen gekommen sein (BMBau 1995, HPC 2010).

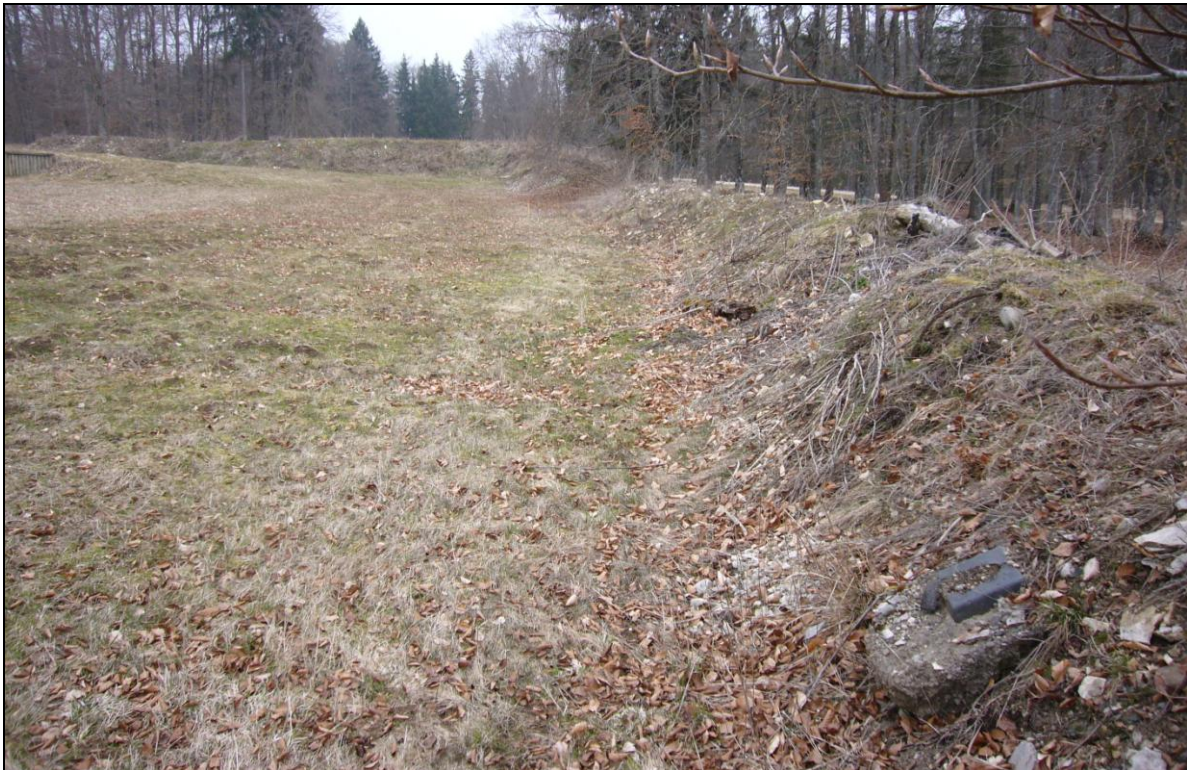
Abb. 32: Schutzwall um den aktuellen Sprengplatz [224]
