Gutachten

Historische Erkundung der militärischen Liegenschaft „Immendingen“

November 2013

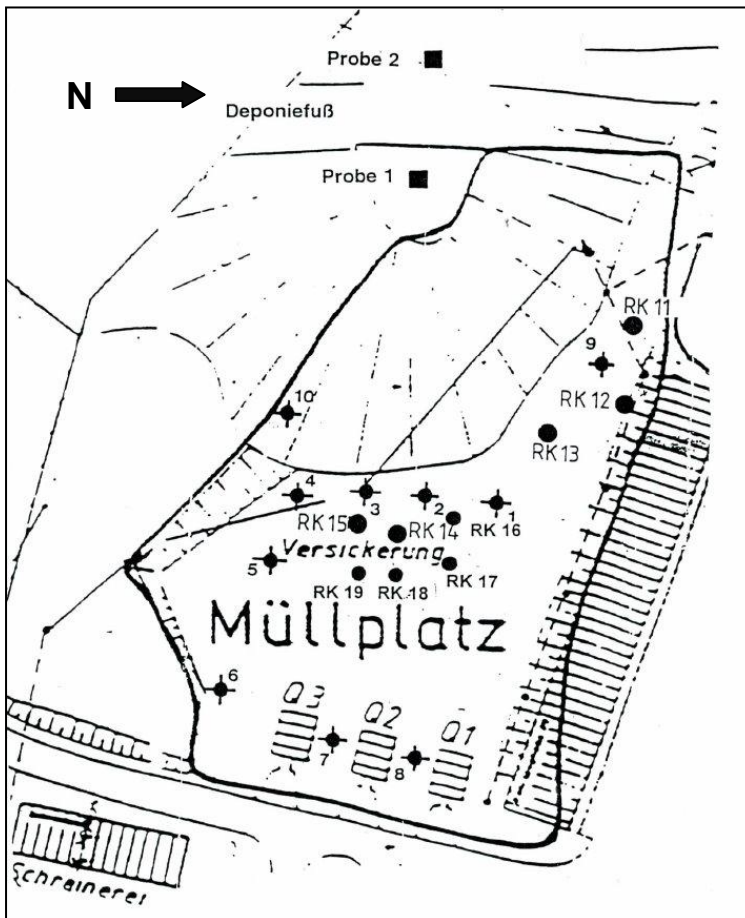
Wegen der 1993 festgestellten erhöhten BTEX-Befunde von etwas über 1 mg/m³ in einer Entnahmetiefe von 1,8 m an zwei Stellen (BL 3 und BL 9), wurden **weitere Bodenluftuntersuchungen** zur Schadensabgrenzung empfohlen. Das Landratsamt Tuttlingen schloss sich dieser Empfehlung an. Im Rahmen des Vor-Ort-Termins wurde seitens des Staatlichen Hochbauamts und des Amtes für Wehrgeophysik dargestellt, dass am Deponiefuß selbst zu Zeiten der Schneeschmelze kein Sickerwasser anfällt. Damit entfiel eine Analyse des Deponiesickerwassers.

Abb. 12:
Bodenluft-Probenahme auf der Deponie (Originalquelle: Institut Fresenius 1998, aus HPC 2010)

Anfängliche Befürchtungen hinsichtlich einer Gefährdung durch Deponiegase bestätigten sich demnach nicht. Trotz stellenweiser Belastungen des Deponiekörpers mit CKW und BTEX-Aromaten kam das Amt für Wehrgeophysik 1998 zu der abschließenden Empfehlung an das Staatliche Hochbauamt Freiburg, „keine weiteren Untersuchungen von Boden und Bodenluft mehr durchzuführen, auch wenn eine vollständige Eingrenzung nicht erfolgen konnte“. Maßgebend war die Wertung der Befunde, dass kein grundwasserrelevanter Schaden vorliege. Es wurde deshalb vorgeschlagen, die KVF mit „B“ zu bewerten und keine weiteren Maßnahmen mehr durchzuführen, zumal davon ausgegangen wurde, dass die Wahrscheinlichkeit von Emissionen durch eine geplante Bebauung weiter verringert würde. Zu der seinerzeit geplanten Bebauung der Deponie kam es allerdings nicht.

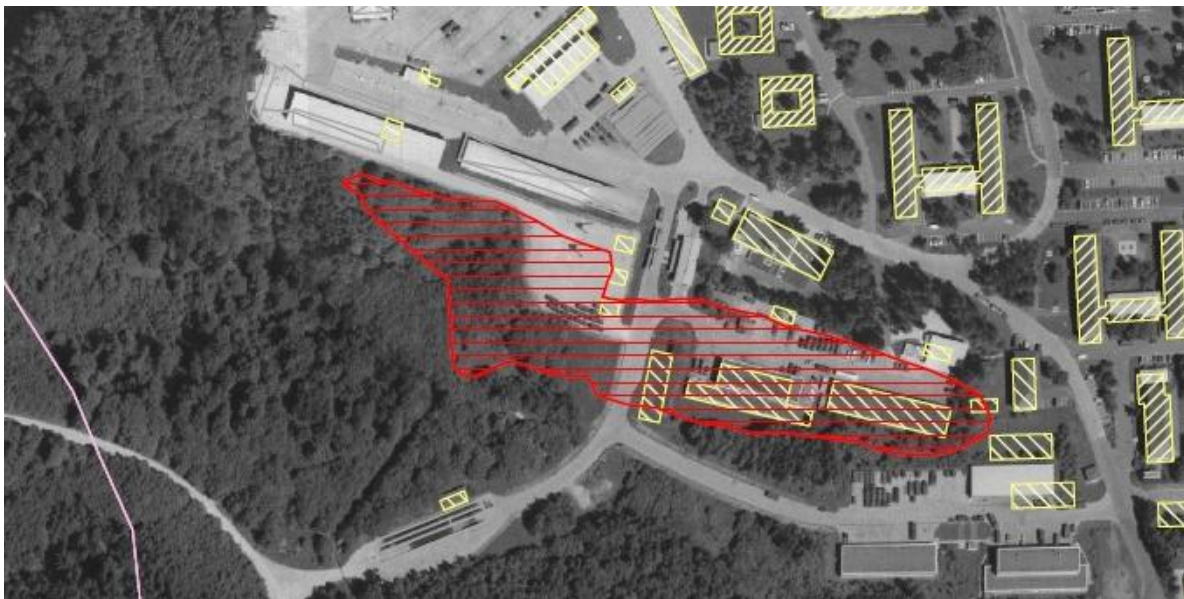
Die Altablagerung ist als „AA Deponie in der Kaserne“ mit der Flächennummer 00133-000 im Kataster des Landratsamtes Tuttlingen erfasst. Die vermutete Gesamtausdehnung der Fläche ist gemäß den Katasterdaten aus Abbildung 13 zu entnehmen.

Abb. 13: Lage und Maximalausdehnung der Deponie [A01] (Quelle: Kataster der altlastverdächtigen Flächen, Landratsamt Tuttlingen [Ausschnitt aus Anlage 2])

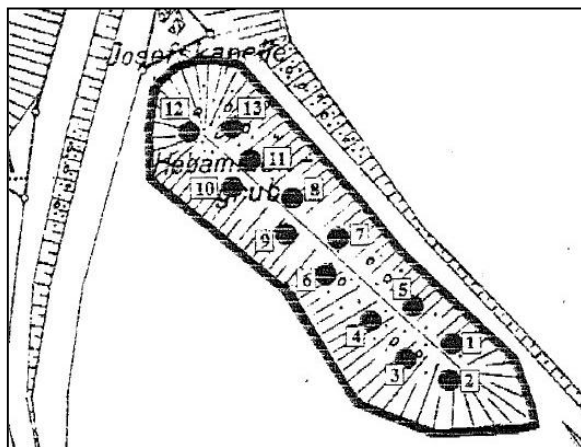
- Niederbringen von 13 Sondierungen bis max. 4 m Tiefe (Abb. 15, dig. Anhang KVF 2.1),
- 13 Vor-Ort-Analysen der Bodenluft auf die Hauptgase Sauerstoff, Methan und Kohlendioxid und 13 Laboranalysen der Bodenluftproben auf die Spurengase BTEX-Aromaten, LCKW und Vinylchlorid,
- Untersuchung von 4 Boden-Eluaten auf altlastenrelevante Stoffe nach BBodSchV.

Abb. 15:
Lage der Sondierungen im Bereich der Hebamengrube (Originalquelle UW Umweltwirtschaft GmbH, aus: HPC 2010)

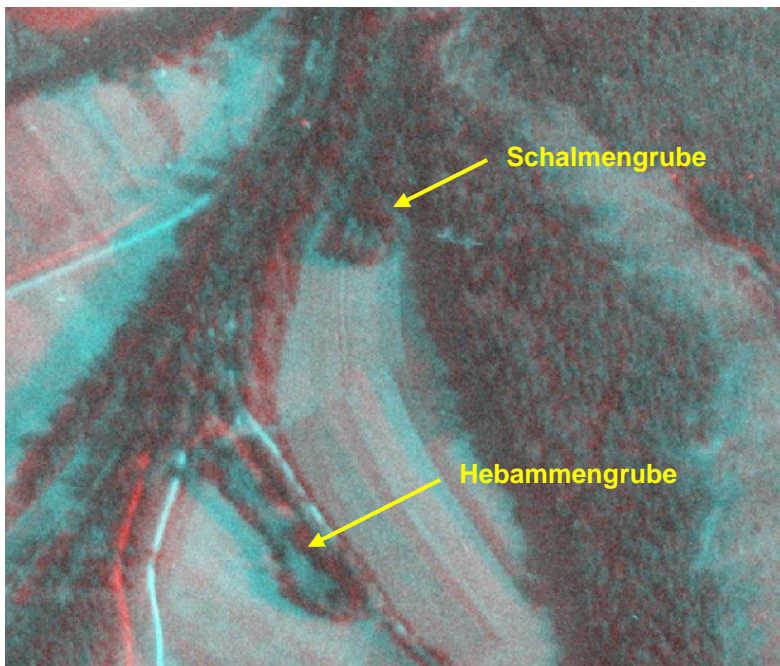
Abb. 16:
Schalmengrube [A02] und Hebammengrube [A03] im Luftbild von 1945. Zur dreidimensionalen Betrachtung bitte beiliegende Anaglyphenbrille verwenden. (Quelle: Landesamt für Geoinformation und Landentwicklung Baden-Württemberg)

„1964 ist die Grube bereits bis auf einen kleinen Rest aufgefüllt. Aussagen über das Depo-niegut sind nicht möglich. Nach 1964 fanden keine nennenswerten Auffüllungen mehr statt. Die Restgrube im Westteil der alten Grube ist 1996 wohl noch unverfüllt, soweit man das aufgrund der dichten Vegetation beurteilen kann“ (UW Umweltwirtschaft GmbH [1998] in HPC [2010]).

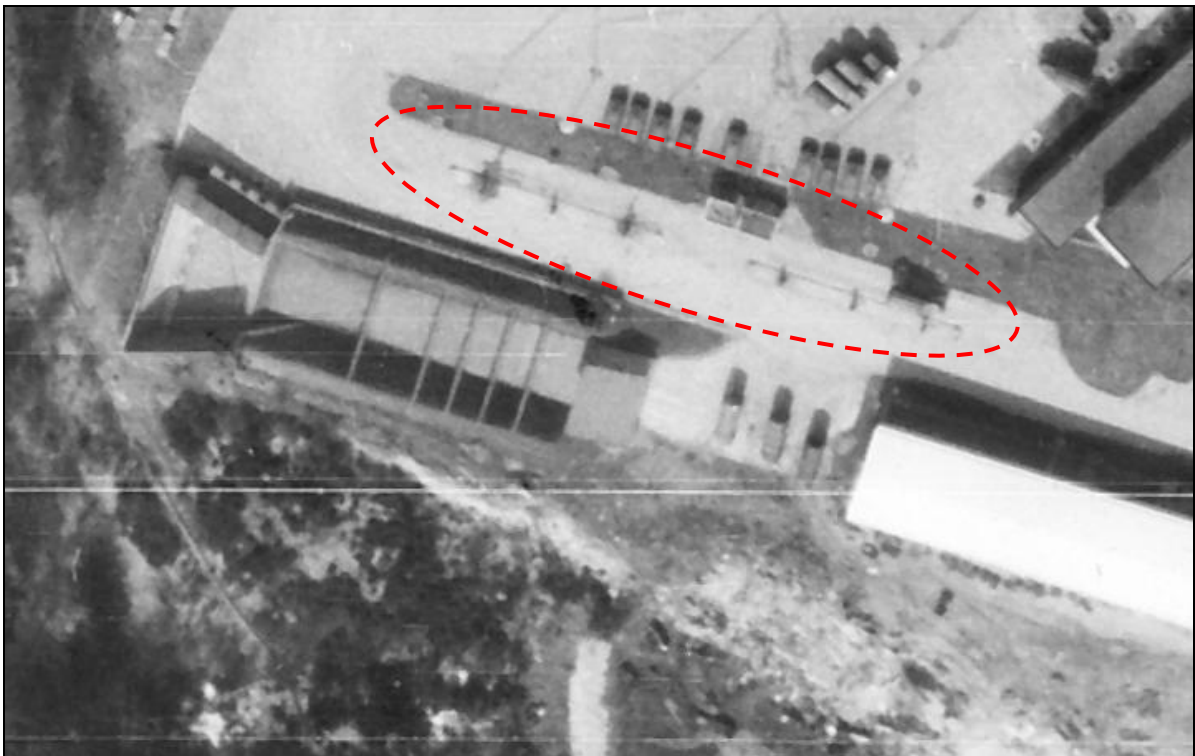
Die **Tankstelle** [69 - 86] besteht seit Beginn der Standortnutzung und gehört erfahrungsgemäß zu den kontaminationsträchtigen Anlagen einer militärischen Liegenschaft. Sie liegt im Südwesten des Kasernengeländes (Abb. 18). Die oberirdischen Anlagen umfassen das **Tankhaus** [77] und zwei **Zapfinseln** [78, 79] mit je drei Einzel- bzw. Doppelzapfsäulen.

Abb. 18: Die Tankstelle [69 - 86] im Luftbild von 1968. (Quelle: Landesamt für Geoinformation und Landentwicklung Baden-Württemberg)

Nach den Recherchen von HPC (2010) gibt es drei aktenkundige Schäden an der **Tankstelle** [69 - 86]. Der Inhalt der Akten wird im HPC-Gutachten ausführlich wiedergegeben; hier sollen nur die relevanten Aussagen im Hinblick auf die Frage erörtert werden, ob durch die bislang durchgeführten Maßnahmen ein bestehender Kontaminationsverdacht ausgeräumt werden kann oder ob weitere Untersuchungen erforderlich sind. Zur detaillierten Rekonstruktion dieser Maßnahmen s. dig. Anhang KVF_5_1.pdf bis KVF_5_5.pdf).

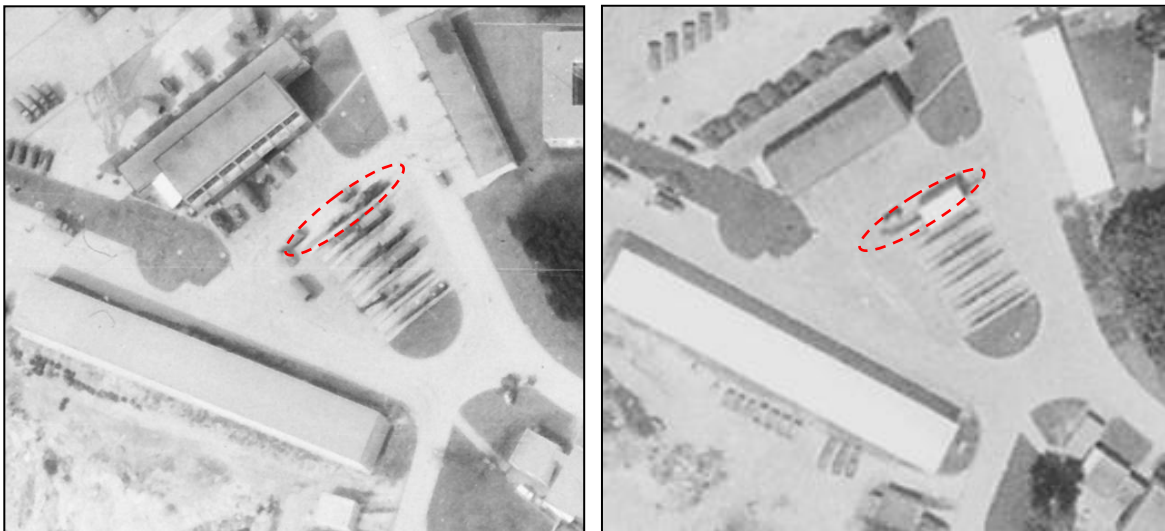
1968 wurde ein neues Schutzdach über der Rampe errichtet und ein neuer unterirdischer Altöltank mit 3.000 l Fassungsvermögen direkt unter der Arbeitsgrube eingebaut (Abb. 21, dig. Anhang KVF_6.pdf). Dieser zweite Altöltank wurde laut Akten des LRA Tuttlingen am 08.01.1997 stillgelegt, die Rampe wird jedoch weiterhin genutzt. Es ist nichts darüber bekannt, ob der erste Tank entfernt wurde. Der zweite Tank unter der Arbeitsgrube ist nach HPC (2010) vermutlich noch vorhanden. Das aus den Fahrzeugen abfließende Altöl wird von Ölauffangvorrichtungen aufgenommen. Von dort gelangt es über eine Rohrleitung im freien Gefälle in den jeweiligen unterirdischen Altölbehälter.

Abb. 21: Die Ölwechselrampe Y1 [96] in Luftbildausschnitten von 1968 und 1975. (Quelle: Landesamt für Geoinformation und Landentwicklung Baden-Württemberg)

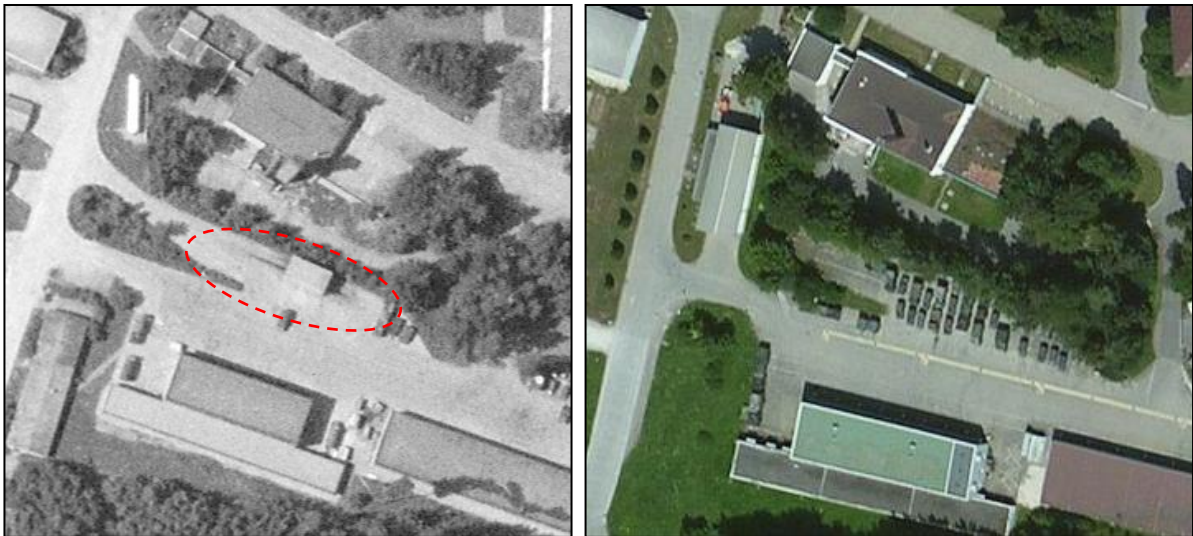
Die **Ölwechselrampe Y2 [121]** südlich der **Heizzentrale [106]** bestand zwischen 1960 und 1997. Sie wurde stillgelegt und anschließend abgebaut. In Größe und Betriebsweise entsprach sie der **Ölwechselrampe Y1 [96]**. Nördlich der **Ölwechselrampe Y2 [121]** ist ein unterirdischer 3.000-l-Altöltank dokumentiert, von dem nicht bekannt ist, ob er ausgebaut wurde (dig. Anhang KfV_7.pdf).

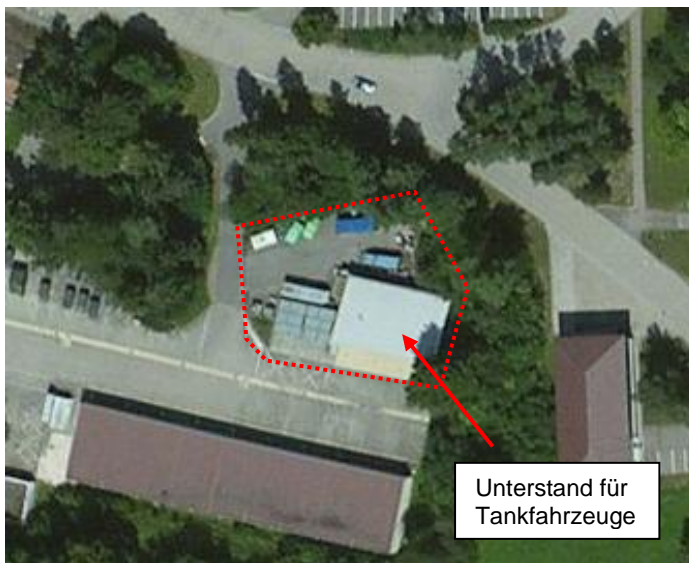
Abb. 26:
Lager für wassergefährdende Stoffe
inkl. Unterstand für Tankfahrzeuge
[124 - 126] im Luftbild von 2012.
(Quelle: BING)

Gelagert wurden und werden nach Recherchebefunden von HPC (2010) verschiedene Öle (vor allem Motoröl: 7,35 m³, Getriebeöl: 2,5 m³), Hydraulikflüssigkeiten bzw. -öle, Frostschutzmittel, Fette, Bremsflüssigkeit, flüssiger Allzweck- und Industriereiniger, desaromatisiertes Waschbenzin u. a. (dig. Anhang KVF_26.pdf). Abweichend von der Auflistung in dig. Anhang KVF_26.pdf und entsprechend Vermerken des LRA Tuttlingen, wurde Trichlorethen hier nicht gelagert. Nach Auskunft des Kreiswasserwirtschaftsamtes Tuttlingen vom 11.09.1996 handelt es sich um keine anzeige- oder erlaubnisbedürftige Anlage nach § 8 bzw. § 9 VbF. Neben den Containern befindet sich ein Unterstand für Tankfahrzeuge mit Löschmittellager. Nach HPC (2010) werden hier nur leere Tankfahrzeuge abgestellt. Die Abstellfläche ist flüssigkeitsdicht nach WHG ausgeführt.

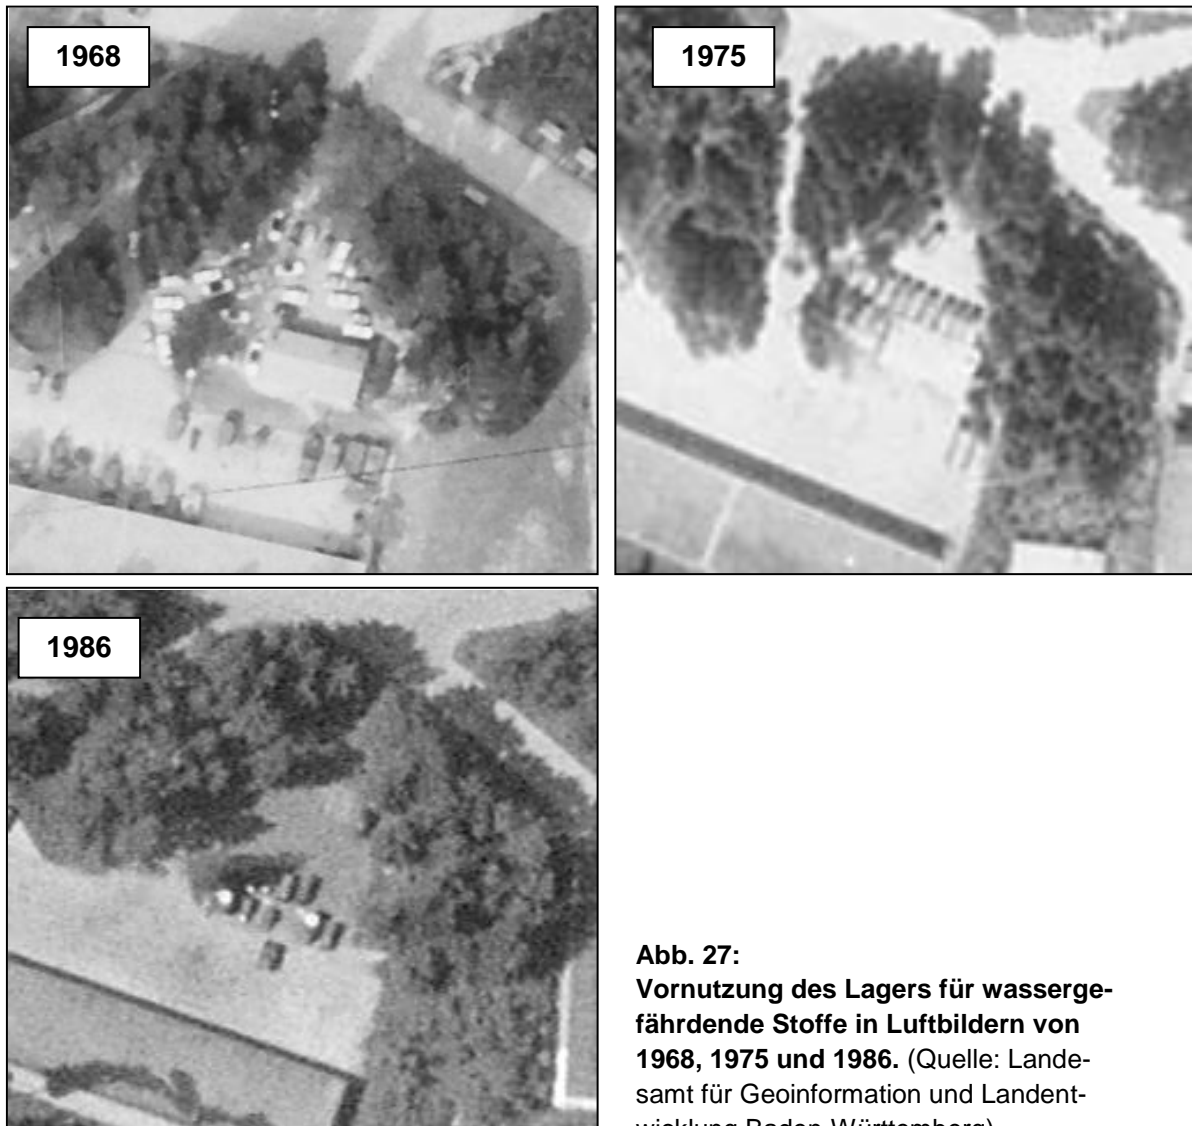
Allerdings sind - möglicherweise durchaus relevante - Kontaminationsrisiken durch die Vornutzung des Standortes nicht auszuschließen. In den Luftbildern von 1968 sind hier - ungeordnet - diverse Fahrzeuge bzw. Fahrzeugteile zu erkennen, die eine Vornutzung des

Standortes als **Abstellplatz für Altfahrzeuge** [123] nahelegen (Abb. 27). In welchem Umfang hier Reparaturarbeiten oder sonstige Arbeiten an Fahrzeugen stattgefunden haben, ist nicht bekannt. Offenbar war der Platzuntergrund aber lange Zeit unbefestigt, so dass ein potientiellles Eindringen von Schadstoffen in den Untergrund ohne entsprechende Barriere stattfinden konnte.

Abb. 27:
Vornutzung des Lagers für wassergefährdende Stoffe in Luftbildern von 1968, 1975 und 1986. (Quelle: Landesamt für Geoinformation und Landentwicklung Baden-Württemberg)

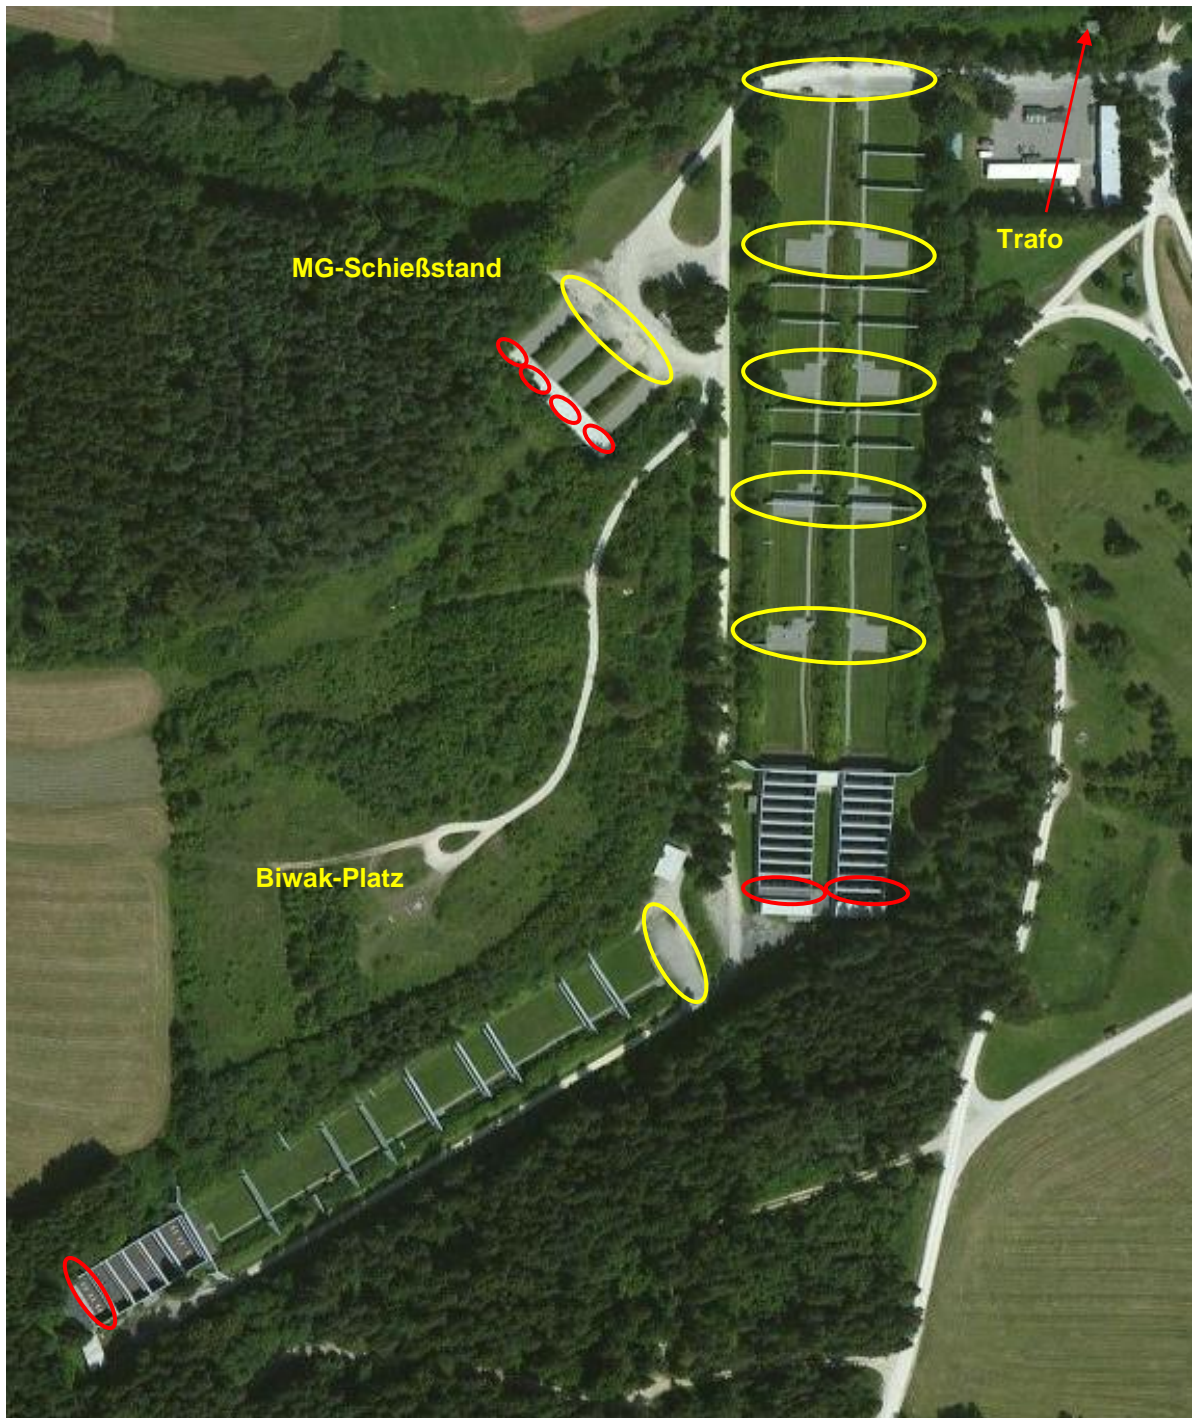
Geschossfänge dienen dazu, die Bewegungsenergie der Geschosse gefahrlos abzubauen. Dafür gibt es unterschiedliche Bauweisen. Die Geschossfänge der Schießstände in Immendingen sind überwiegend als Sandkugelfänge ausgeführt. Nur die zwei südlichen der vier Geschossfänge des MG-Schießstandes sind als Granulatkugelfänge ausgeführt (rote Markierung in Abb. 28).

Kontaminationen der Abschussbereiche (gelbe Markierung in Abb. 28) können durch Sprengstoffreste, vor allem TNT, Hexogen und Octogen und die beim Abbau entstandenen Metabolite sowie Quecksilber (Zündmittel) nicht ausgeschlossen werden. Die Zusammensetzung der Munitionshüllen sowie der Farb- und Korrosionsschutzanstriche macht Kontaminationen durch Blei-, Kupfer-, Zink-, Chrom- und Cadmiumverbindungen möglich. Weiterhin kann es in der Vergangenheit durch Verbrennen von Munition und Verpackungsmaterial zu Kontaminationen mit PAK's und in Ausnahmefällen auch PCDD/PCDF gekommen sein (BMBau 1995, HPC 2010).

Abb. 28: Die Standortschießanlage [210 - 221] im Luftbild von 2012. Rote Markierungen: Geschossfänge, gelbe Markierungen: aktuelle Abschussbereiche (Quelle: BING)

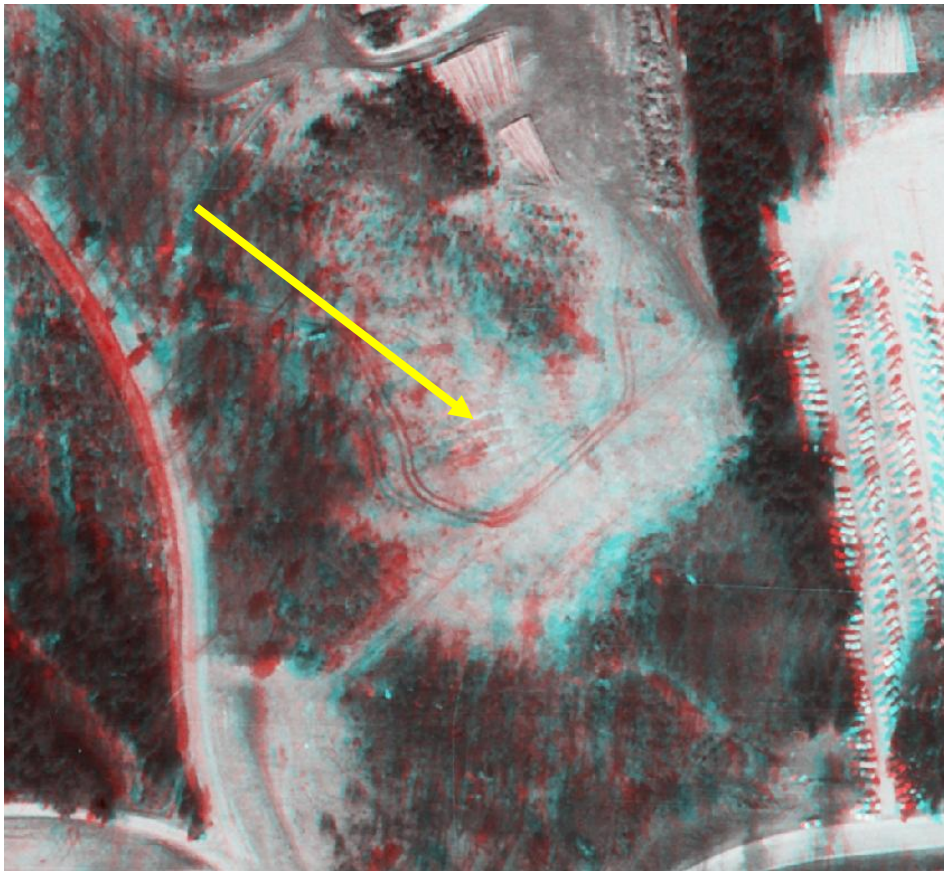
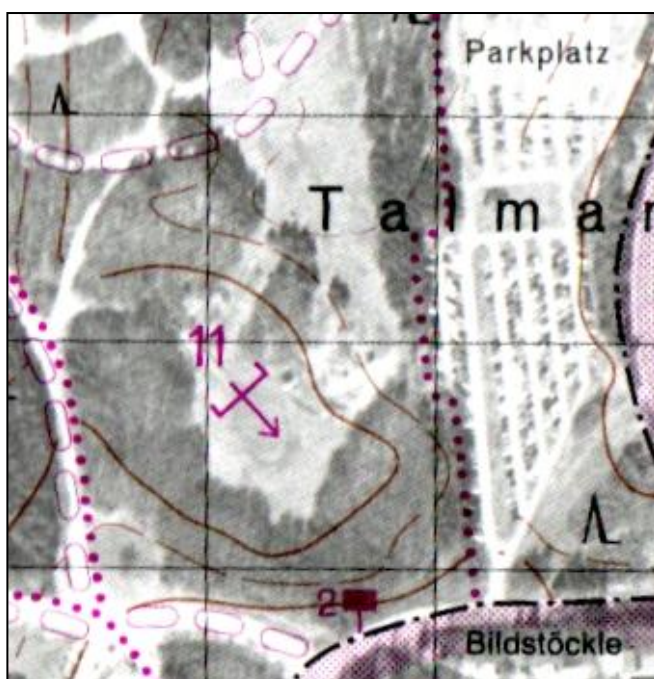
Die Anlage ist hangseitig nur mit einem primitiven Holzgeländer umzäunt. Zutritt ist somit von allen Seiten möglich. Der Ort macht hinsichtlich des Gewässerschutzes einen katastrophalen Eindruck. Reste aller drei Granatenarten und auch Blindgänger lagen in dem Wrack, vor dem Wrack aufgetürmt zu einem fast einen Meter hohen Haufen und in der Umgebung.

Es zeigten sich Brandstellen im Gras. Es roch nach Phosphin. Alle Anwesenden wurden auf die Gefahren, die hier für den Gewässerschutz bestehen, eindringlich hingewiesen.

Abb. 29:
Der Blendbrandgranatenwurfstand [202, 203] (gelber Pfeil) im Luftbild von 1968 und im Plan „Übungsanlagen“, Ausgabe 1999. Zur dreidimensionalen Betrachtung bitte beiliegende Anaglyphenbrille verwenden. (Quelle: Landesamt für Geoinformation und Landentwicklung Baden-Württemberg [oben]; unten: BwDLZ)

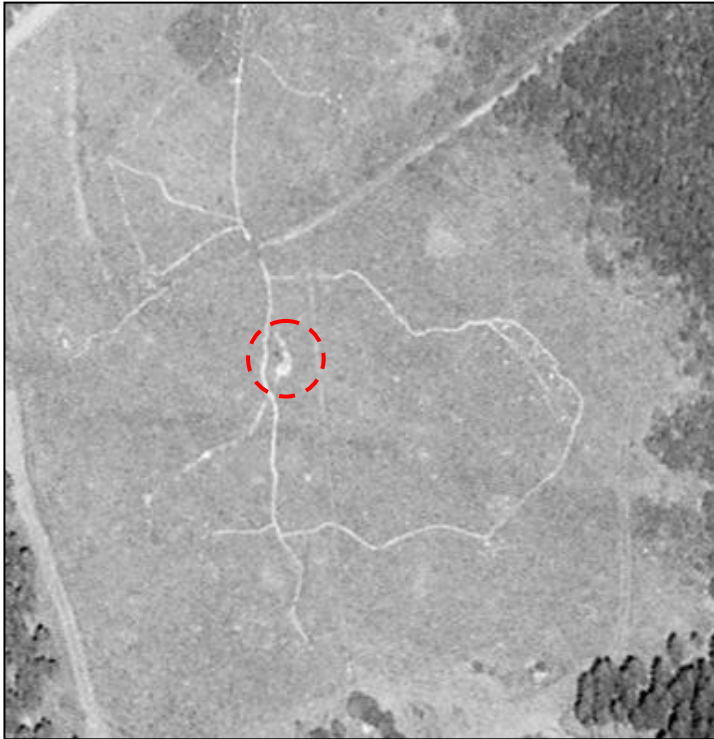
Bevor der **Blendbrandgranatenwurfstand** [202, 203] am Waldparkplatz in Betrieb genommen wurde, gab es mit hoher Wahrscheinlichkeit einen ersten **Blendbrandgranatenwurfstand** [225] im Zielgebiet der Artillerieschießbahn. Im Bundesarchiv Freiburg wurde eine Auflistung der im Jahre 1967 vorhandenen Übungseinrichtungen recherchiert (s. Anhang 1), unter denen ein „Panzerwrack als Ziel für Handfl.-Patronen und Blendrand (M) 2 ha (auf Gelände der Artillerieschießbahn)“ aufgeführt war. Im Luftbild von 1975 lässt sich dieser Standort - allerdings mit Unsicherheiten aufgrund der eingeschränkten (maßstabsbedingten) Detailerkennbarkeit - lokalisieren (KVF 11-2, Abb. 30)

Abb. 30:
Vermuteter Blindbrandgranaten-
wurfstand [225] (roter Kreis) im
Luftbild von 1975 (Quelle: Landesamt für Geoinformation und Landentwicklung Baden-Württemberg)

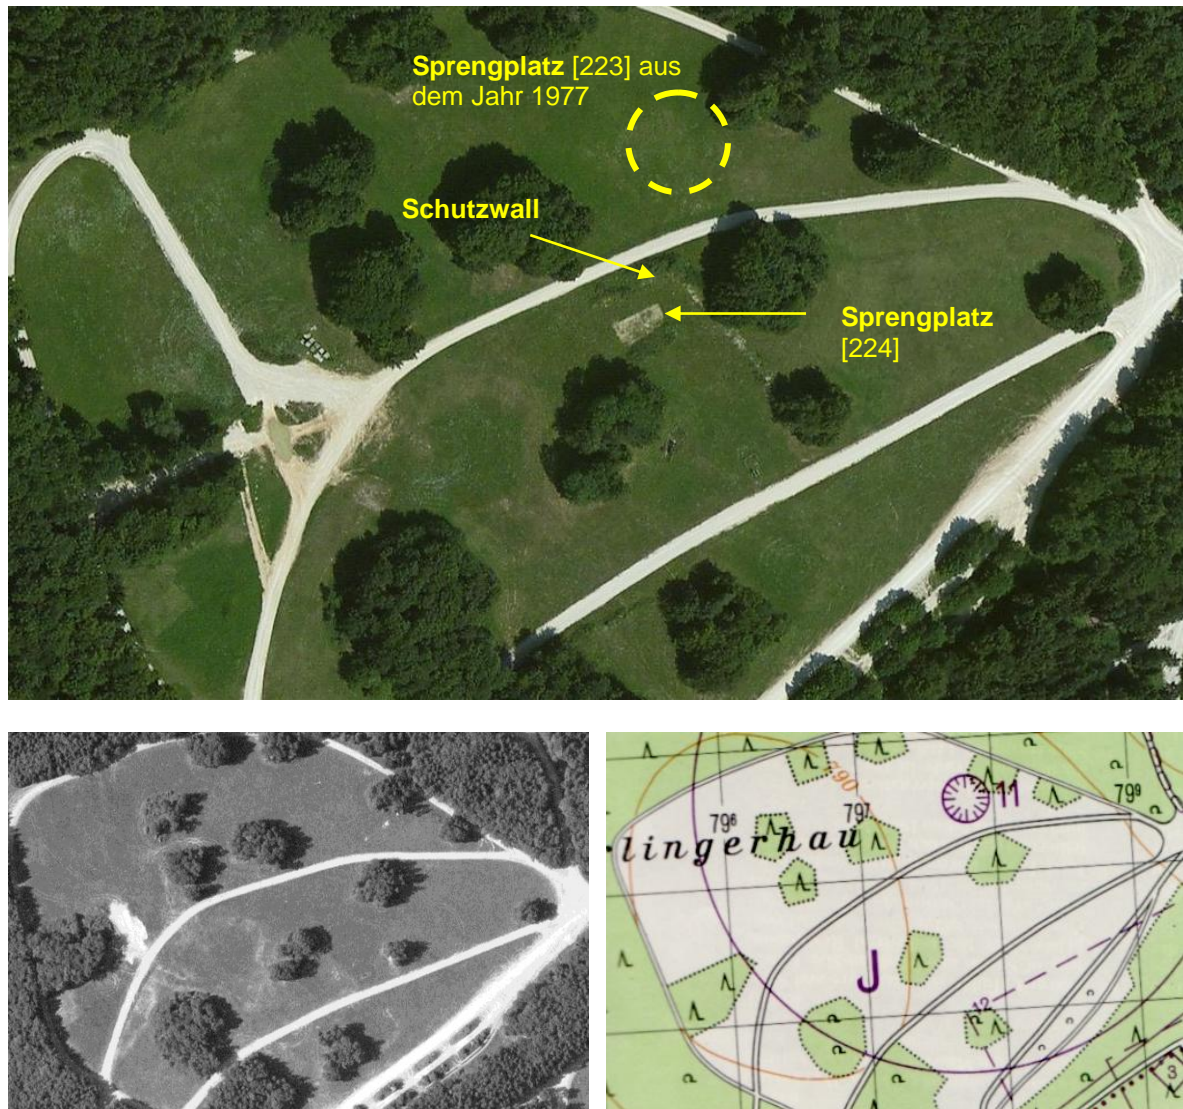
Auf dem Berlinger Hau besteht ein kleiner **Sprengplatz** [224] für Übungszwecke. Im Luftbild von 1986 ist an dieser Stelle noch keine Sprengplatznutzung sichtbar (Abb. 31).

Abb. 31: Das Areal der Sprengplätze [223] und [224] auf dem Berlinger Hau in Luftbildausschnitten von 2012 (oben), 1986 (unten links) sowie in der Karte „Standortübungsplatz Immendingen“, Ausgabe 1977. (Quelle: BING [oben]); Landesamt für Geoinformation und Landentwicklung Baden-Württemberg [unten])

In der Karte „Standortübungsplatz Immendingen“, Ausgabe 1977, ist ein **Sprengplatz** [223] an anderer Stelle verzeichnet. Offenbar wurde seine Lage im Laufe der Zeit verändert (KVF 12-2, Abb. 31). Der heutige **Sprengplatz** [224] ist von einem ca. 1,50 m hohen Wall umgeben, in dem erkennbar auch Bauschutt beigemischt ist (Abb. 32).

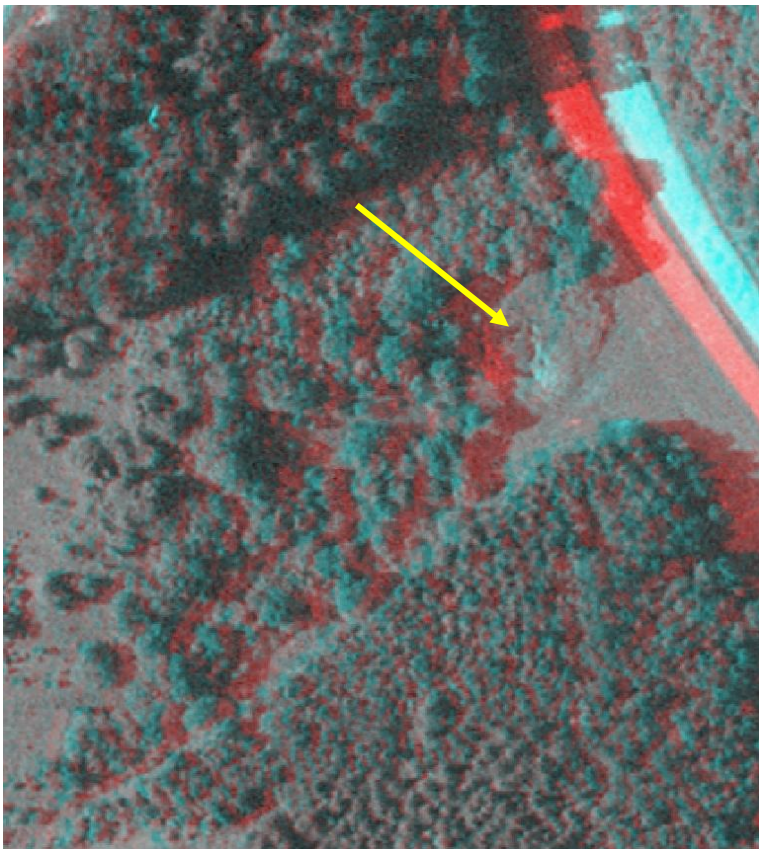
Abb. 33:
Zielgebiet des Handgranatenwurfstandes [226] (gelber Pfeil) im Luftbild von 1986. Zur dreidimensionalen Betrachtung bitte beiliegende Anaglyphenbrille verwenden. (Quelle: Landesamt für Geoinformation und Landentwicklung Baden-Württemberg)

Handgranatenwurfstände bestehen im Allgemeinen aus einem Stellungssystem, aus dem die Handgranaten geworfen werden, sowie einem Zielgebiet (Abb. 33). Im Zielgebiet sind im Regelfall Attrappen aus Blech aufgestellt, um die Wirkung der Anwendung von Angriffs- und Verteidigungshandgranaten demonstrieren und das Ergebnis des Wurfes bewerten zu können.

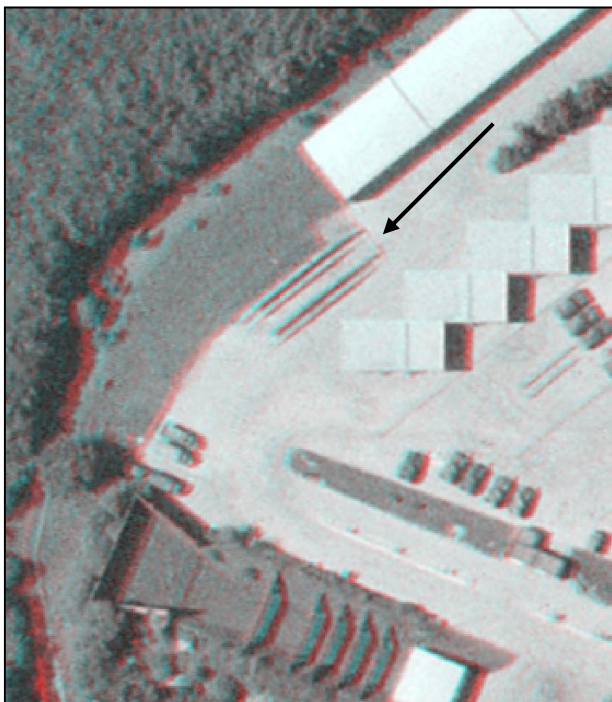
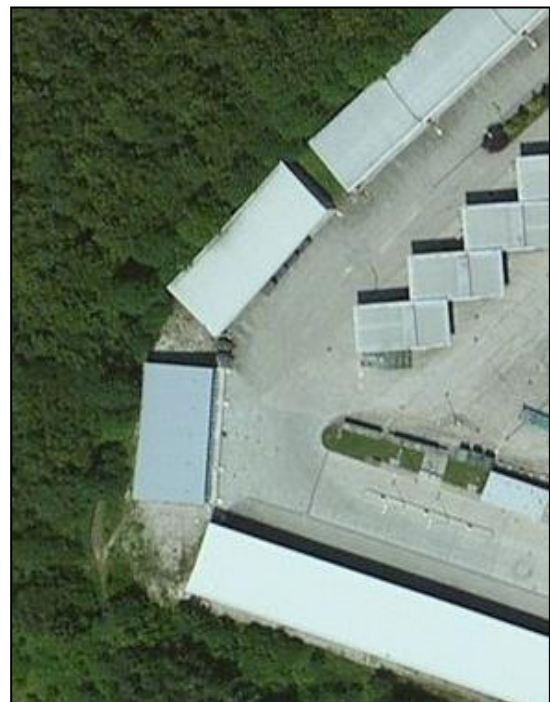
Westlich der Tankstelle befanden sich zwei **Abschmierrampen** [59], die vor 1994 stillgelegt und um 1995/96 rückgebaut wurden. Das Luftbild von 1986 zeigt die beiden Abschmierrampen in direkter Nachbarschaft einer Grünfläche (Abb. 34). Kontaminationen durch Tropf- und Handhabungsverluste von Schmier- und Hilfsmitteln sind nicht auszuschließen.

Ein (mittleres) Kontaminationsrisiko besteht insbesondere durch Fette, Mineralölkohlenwasserstoffe, Brems- und Hydraulikflüssigkeiten. Zwar sind die Flächen heute befestigt und versiegelt, allerdings konnten durch Risse oder Undichtigkeiten der befestigten Oberfläche entsprechende Schadstoffe in den Untergrund, möglicherweise auch seitlich auf die Grünfläche gelangt sein.

Abb. 34: Der Bereich der Abschmierrampen R [59] (schwarzer Pfeil) im Luftbild von 1986 und 2012. Zur dreidimensionalen Betrachtung des linken Bildes bitte beiliegende Anaglyphenbrille verwenden. (Quelle: Landesamt für Geoinformation und Landentwicklung Baden-Württemberg [links]; BING [rechts])

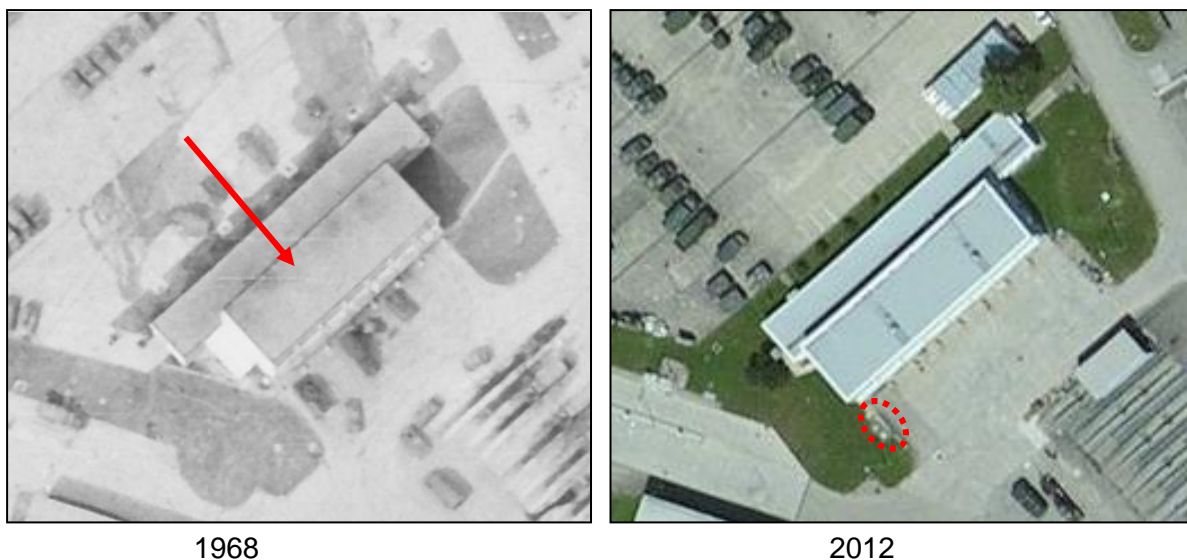
Die aus den Fahrzeugen abgelassenen Altflüssigkeiten werden aufgefangen und in einem unterirdischen Altöl- sowie einem Altkühlmittel tank südlich des Gebäudes gelagert (Abb. 35). Der Altöltank hat 7.000 l, der Altkühlmittel tank 5.000 l Fassungsvermögen. Beide **Tanks** [66, 67] sind zylindrische Stahltanks mit Leckanzeige, Füllstandgeber, Kathodenschutz und wurden 1995 gebaut bzw. eingebaut. Wie die Sammlung und Entsorgung vor 1995 geregelt war, konnte gemäß HPC (2010) nicht in Erfahrung gebracht werden.

Abb. 35: Die Wartungshalle M1 im Luftbild von 1968 und 2012. Rot umrissen: Lage der Altflüssigkeiten-Tanks [66, 67]. (Quelle: Landesamt für Geoinformation und Landentwicklung Baden-Württemberg [links]; BING [rechts])

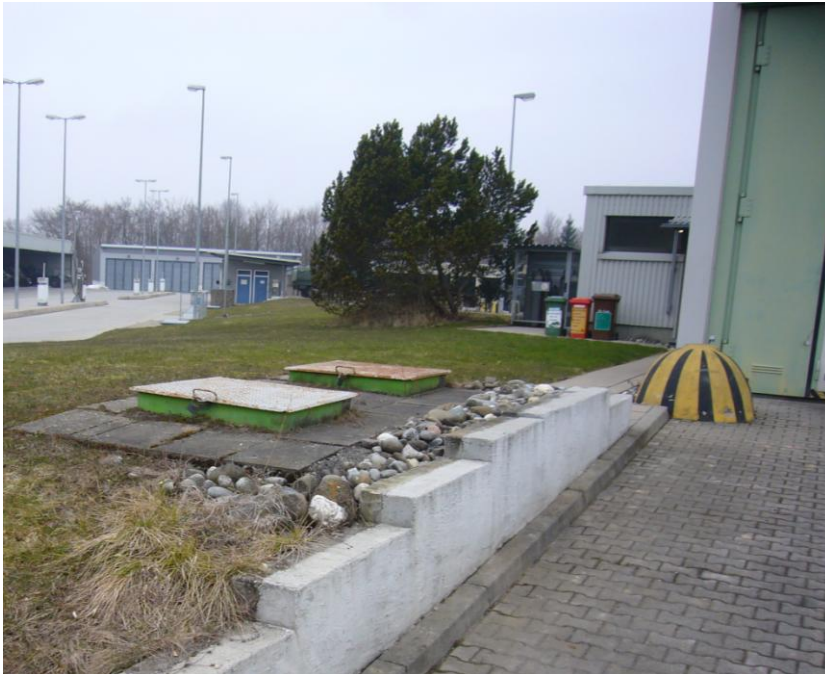
Abb. 36:
Lage der Altflüssigkeiten-
Tanks [66, 67]

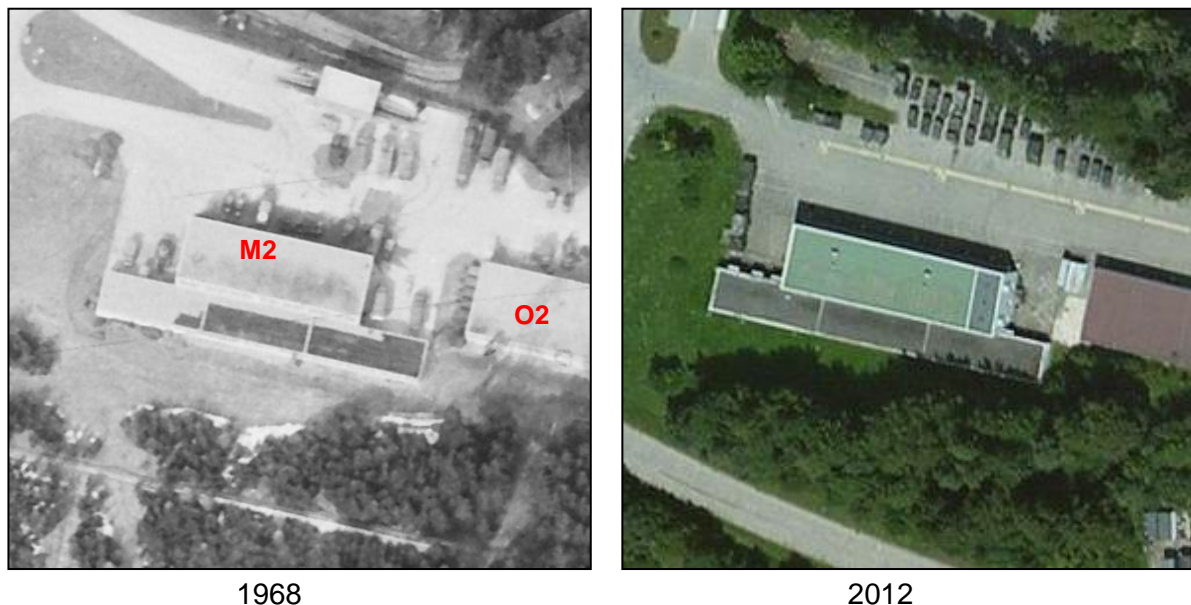
Abb. 37: Die Wartungshalle M2 im Luftbild von 1968 und 2012. (Quelle: Landesamt für Geo-information und Landentwicklung Baden-Württemberg [links]; BING [rechts])

Im Oktober 1995 wurden die Fußböden der Hallen M1 und M2 auf eingedrungenes Öl untersucht (dig. Anhang KVF_16_2.pdf). Hintergrund der Untersuchung war offenbar die Beseitigung umweltbelastender Stoffe im Zuge einer Sanierung.

Eine Verunreinigung des Untergrundes mit Mineralölkohlenwasserstoffen unterhalb des Fußbodens ist bei vorhandenen Rissen oder Fugen in der Bodenplatte trotzdem nicht aus-

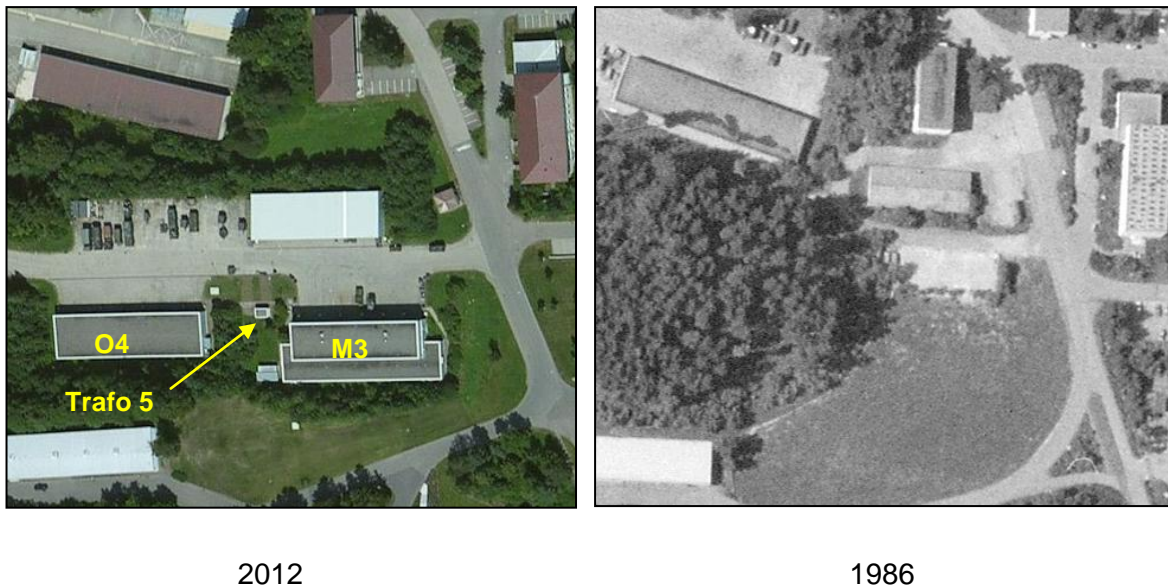
Ähnlich wie die **Halle M2** [118] dient auch die Halle M3 Wartungs- und Reparaturarbeiten einschließlich Öl- und Kühlmittelwechselln. Ebenso ist ein Batterieladerraum vorhanden. Allerdings besteht hier aufgrund des Hallenbaujahrs von 1995 eine wesentlich kürzere Nutzungsdauer. Offensichtlich wurde die Fläche auch nicht vorgenutzt (Abb. 38).

Abb. 38: Bereich der Wartungshalle M3 im Luftbild von 2012 und 1986. (Quelle: BING [links]; Landesamt für Geoinformation und Landentwicklung Baden-Württemberg [rechts])

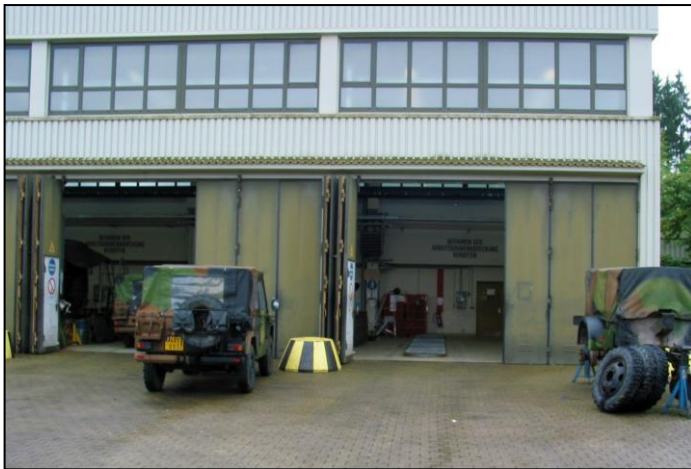
Es sind mehrere Montagegruben vorhanden. Westlich der Halle befinden sich deshalb auch unterirdische **Tanks für Altöl** (7.000 l) [135] und **Altkühlmittel** (5.000 l) [136] (dig. Anhang KVF 18.pdf). Beide Tanks sind doppelwandige Stahltanks mit Leckanzeige und 1994 gebaut (kein Kathodenschutz, keine Füllstandskontrolle vermerkt). Die Füllleitungen verfügen ebenfalls über eine Leckanzeige (HPC 2010).

Abb. 39:
Ansicht der Halle M3. (Quelle: HPC 2010)

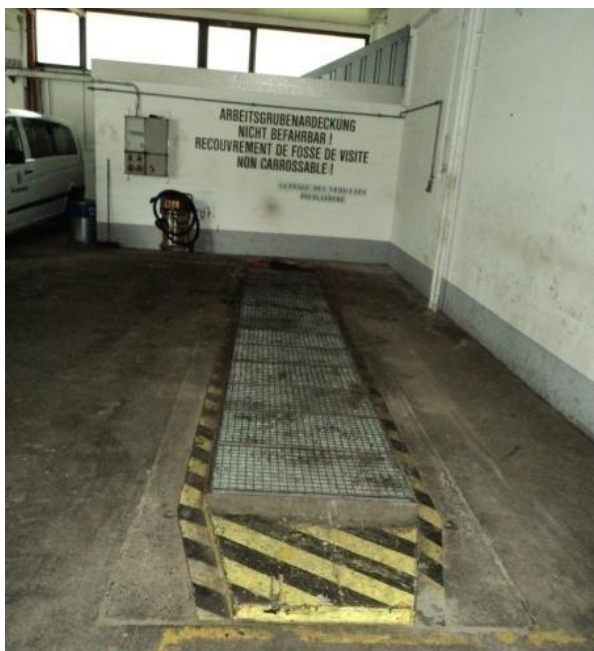
Abb. 40:
Innenansicht der Wartungshalle O2 (Quelle: Potentialanalyse DAIMLER)

Im Unterschied zur **Halle M2** [118] liegen für die Halle O2 keine Hinweise auf gravierende Verunreinigungen des Hallenfußboden mit Mineralölkohlenwasserstoffen aus der Zeit vor der Nutzung durch französische Einheiten vor (HPC 2010).

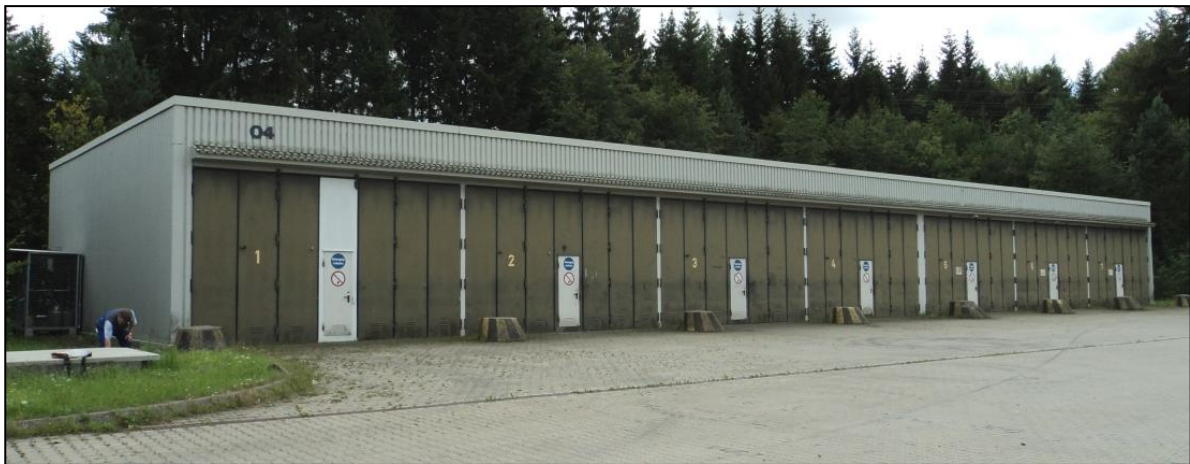
Die **Wartungshalle O4** [133] ist eine geschlossene Halle und befindet sich westlich der **Wartungshalle M3** [138]. Sie hat eine Gesamtfläche von 740 m² und verfügt über drei Montagegruben (dig. Anhang KVF_20.pdf). Mit einem Baujahr von 1995 ist sie recht jung; eine kontaminationsrelevante Vornutzung fand nicht statt. Im Luftbild von 1986 ist lediglich eine Grünfläche zu erkennen (Abb. 38, S. 82).

Abb. 41: Instandsetzungshalle O4 (Quelle: Potentialanalyse DAIMLER)

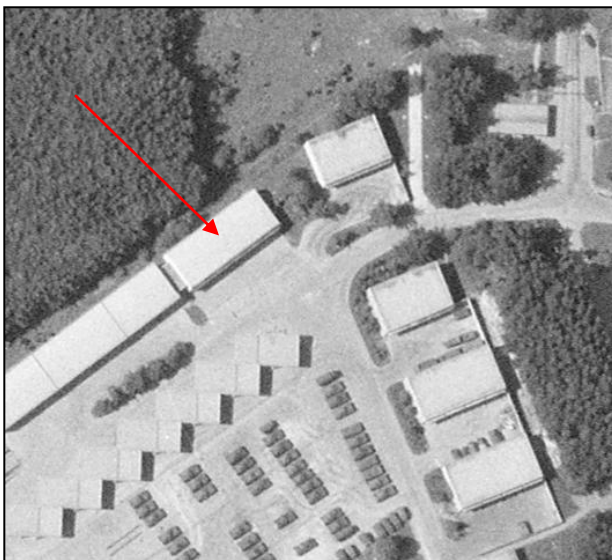
Die **Waschhalle O3/P3** [54], Baujahr 1975, ist geteilt in eine Werkstatthalle mit zwei Arbeitsgruben sowie Feinwaschanlage mit drei Waschboxen (dig. Anhang KVF_21.pdf). Vor 1975 war hier eine Abstellfläche für LKW. Ob damals auch Waschvorgänge stattgefunden haben, ist ungewiss. Seit ca. 1993 besteht auf den Liegenschaften in Immendingen ein Verbot der Fahrzeugwäsche auf Flächen, die nicht als Waschanlage gelten und die nicht an einen Abscheider mit Koaleszenzstufe angeschlossen sind (HPC 2010).

Abb. 42:
Waschhalle O3/P3 im Luftbild von 1986.
(Quelle: Landesamt für Geoinformation und Landentwicklung Baden-Württemberg)

1997 wurde die Waschhalle mit einem geschlossenen Brauchwasserkreislauf ausgestattet. Das Brauchwasser wurde danach mit Ozon aufbereitet und über einen Abscheideranlage (Schlammfang, Koaleszenzabscheider, Pufferbecken) geführt. Bei einer Prüfung 2007 erwiesen sich Schlammfang und Koaleszenzabscheider infolge von Korrosion durch ozonhaltige Dämpfe als undicht. Die Ozonierung des Brauchwassers wurde deshalb 2008 eingestellt. Das Abdichten der Schäden bereitete offenbar Schwierigkeiten (dig. Anhang LFA_3), Schlammfang und Abscheider wurden im August 2008 einer erneuten Abdichtung mit positivem Resultat unterzogen.

Undichtigkeiten im Bodenbelag und im Abwassersystem können zu Bodenkontaminationen durch Konservierungsöle, Motorenöle und Schmierfette geführt haben.

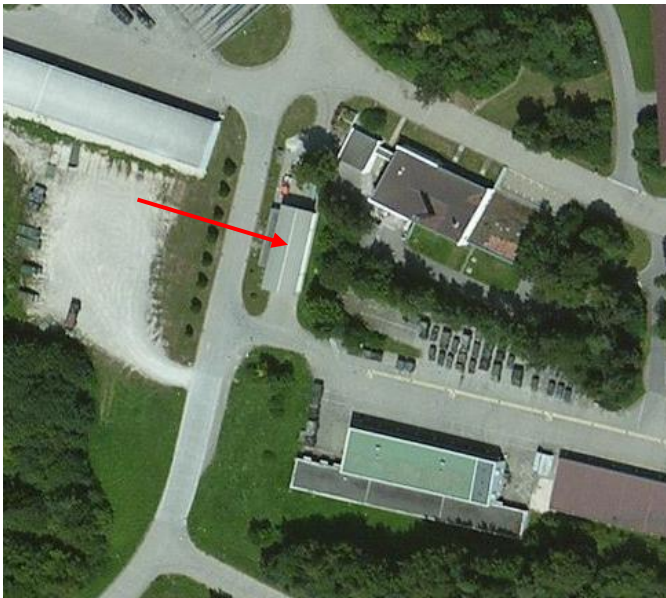
Bei der **Waschhalle R1** [111] handelt es sich um eine Bürstenwaschanlage, die ebenfalls über einen geschlossenen Brauchwasserkreislauf und eine Abscheideranlage verfügt. Das Gebäude (250 m²) wurde erst 1999 errichtet. Das Brauchwasser wurde in der Vergangenheit ebenfalls mit Ozon aufbereitet. Der Koaleszenzabscheider erwies sich bei einer Prüfung 2007 infolge von Korrosion durch Ozon als undicht, die Ozonierung des Brauchwassers wurde deshalb 2008 eingestellt. Der Abscheider wurde im August 2008 einer erneuten erfolgreichen Abdichtung unterzogen (HPC 2010).

Abb. 43:
Waschhalle R1 im Luftbild von 2012.
(Quelle: BING)

Undichtigkeiten im Bodenbelag und im Abwassersystem können prinzipiell zu Bodenkontaminationen durch Konservierungsöle, Motorenöle und Schmierfette geführt haben. Aufgrund der verhältnismäßig kurzen Nutzungsdauer und der nicht kontaminationsrelevanten Vornutzung ist das Kontaminationsrisiko im Vergleich mit der **Waschhalle O3/P3** [54] als „mittel“ mit Tendenz zu „gering“ einzuschätzen
