Gutachten

Historische Erkundung der militärischen Liegenschaft „Immendingen“

November 2013

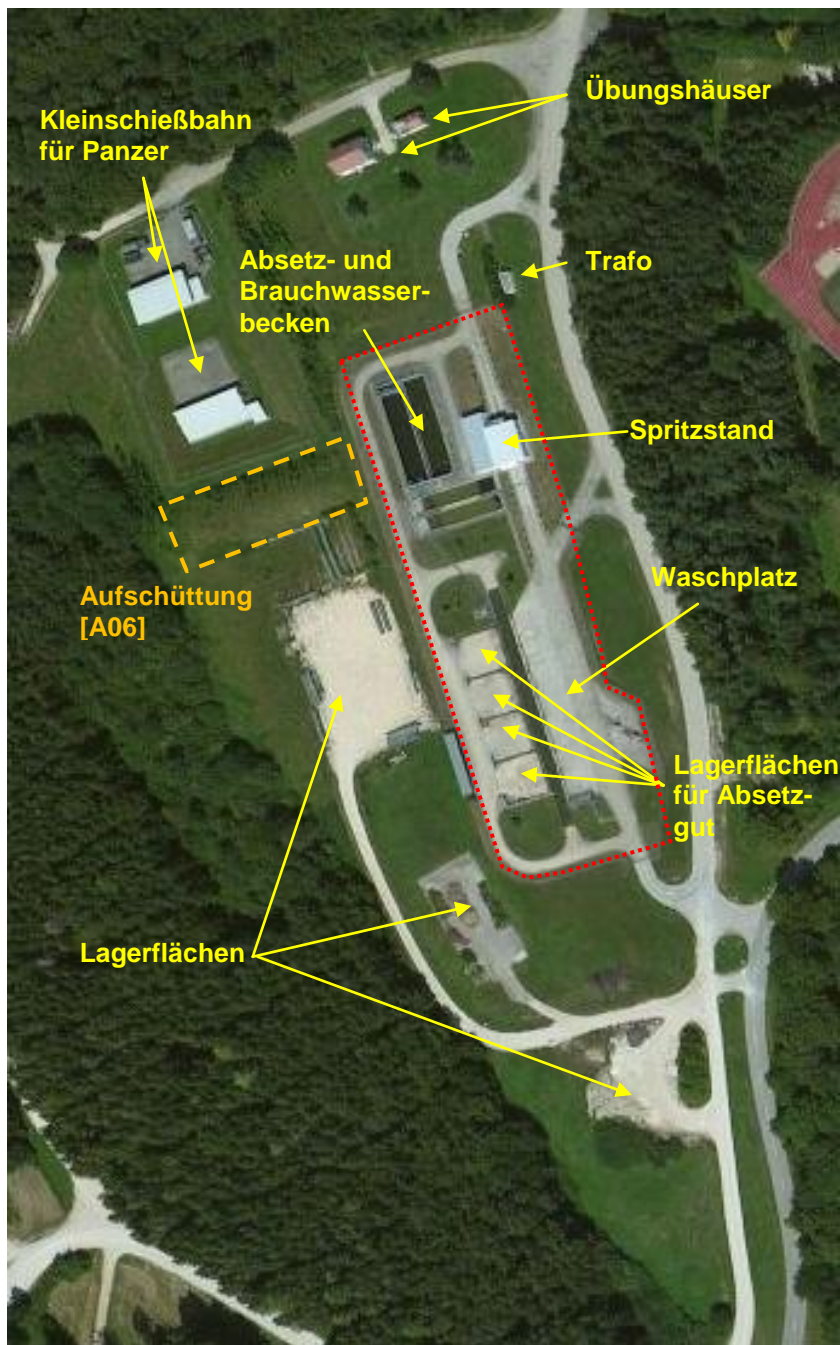
Abb. 44:
**Neue Panzerwaschanlage
 (rot gepunktet) im Luft-
 bild von 2012.** (Quelle:
 BING)

Vermutlich im Zuge des Baus der **neuen Panzerwaschanlage** [236 - 241] und/oder des Baus der **Kleinschießbahn für Panzer** [232, 233] entstand eine mächtige **Aufschüttung [A06]** westlich der Absetz- und Brauchwasserbecken (Abb. 44 und 46).

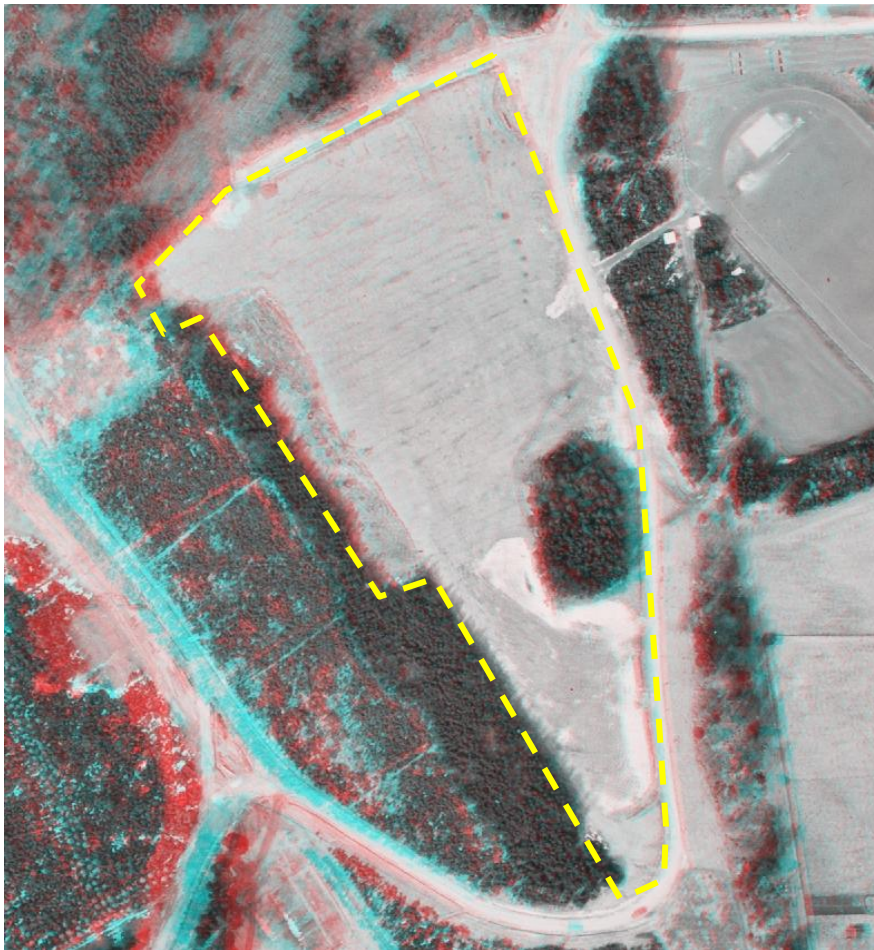
In Bezug auf die Gelände-Vornutzung ist in den Luftbildern von 1968, 1975 und 1986 ein Areal zu erkennen, auf dem es zu flächigen Ablagerungen gekommen ist. Abbildung 45 vermittelt aufgrund der Textur und Grauton der Ablagerungen den Eindruck, dass hier ggf. Schlämme der **alten Panzerwaschanlage** [151] nach Trocknung vom **Schlamm-lagerplatz** [148] aufgebracht wurden.

Abb. 45:
Ablagerungsfläche [A05] im Luftbild von 1968. Zur dreidimensionalen Betrachtung bitte beiliegende Anaglyphenbrille verwenden. (Quelle: Landesamt für Geoinformation und Landentwicklung Baden-Württemberg)

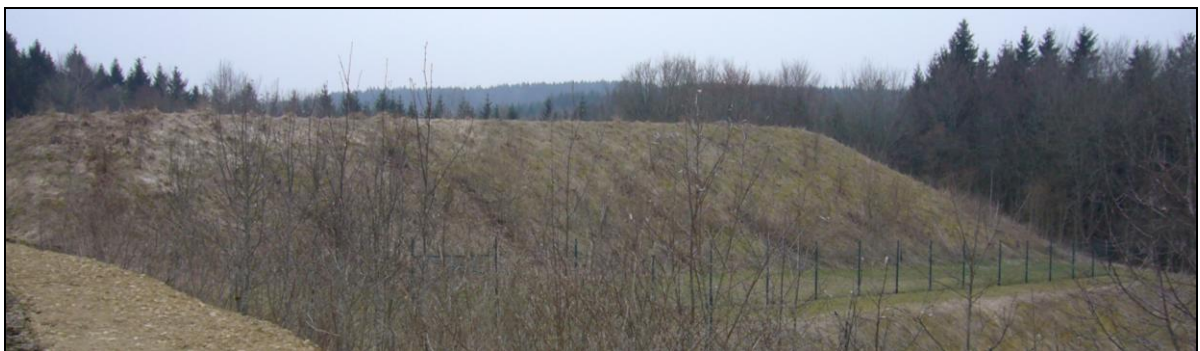
Abb. 46: Aufschüttung [A06]

Grundsätzlich ist bei den Waschvorgängen mit einem Abspülen von Mineralölkohlenwasserstoffen, außerdem von Schwermetallen aus Abrieb zu rechnen. Bei Undichtigkeiten der Absetzbecken oder Schlammlagerplätze kann es zu einer Verunreinigung des Untergrundes mit diesen Stoffen kommen. Allerdings dürften diese Vorgänge aufgrund der modernen Ausstattung der Anlage nachrangig relevant sein. **Ein mittleres Kontaminationsrisiko besteht im Hinblick auf die vermuteten Ablagerungen.**

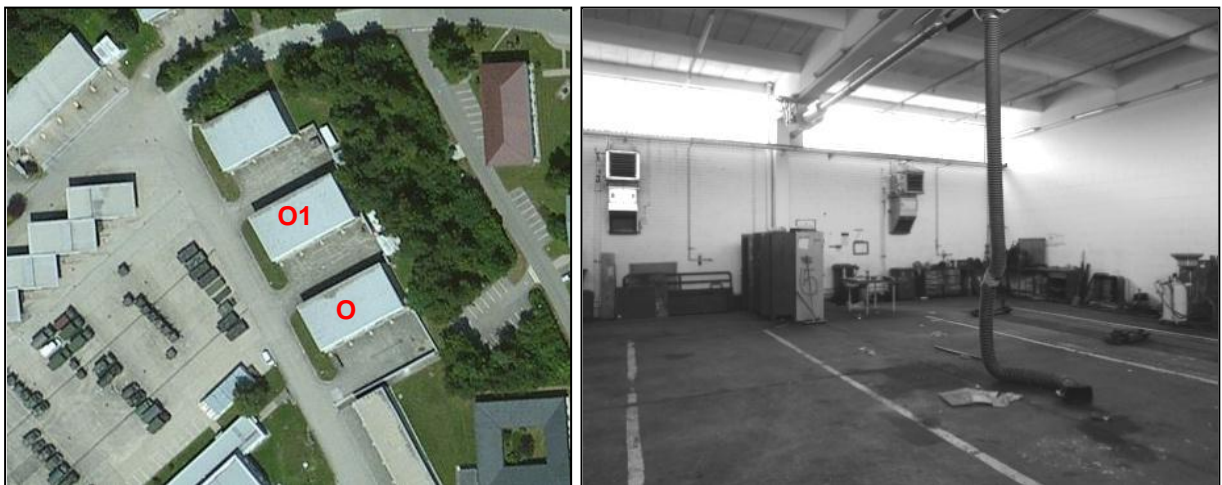
Abb. 47: Wartungshallen O und O1 im Luftbild von 2012 und Innenansicht der Halle O1 (Quelle: BING [links]), Potentialanalyse DAIMLER [rechts])

Die **Wartungshalle O1** [62] wird vom 1. Art.Btl. 295 genutzt. Im rechten Teil der Halle befindet sich eine Waffenwerkstatt, im linken eine ELO-Werkstatt (dig. Anhang KVF_31.pdf). Wie aus Abbildung 47 ersichtlich, wird in der Halle mit Betriebsstoffen umgegangen, die stellenweise zu Verunreinigungen des Bodens geführt haben.

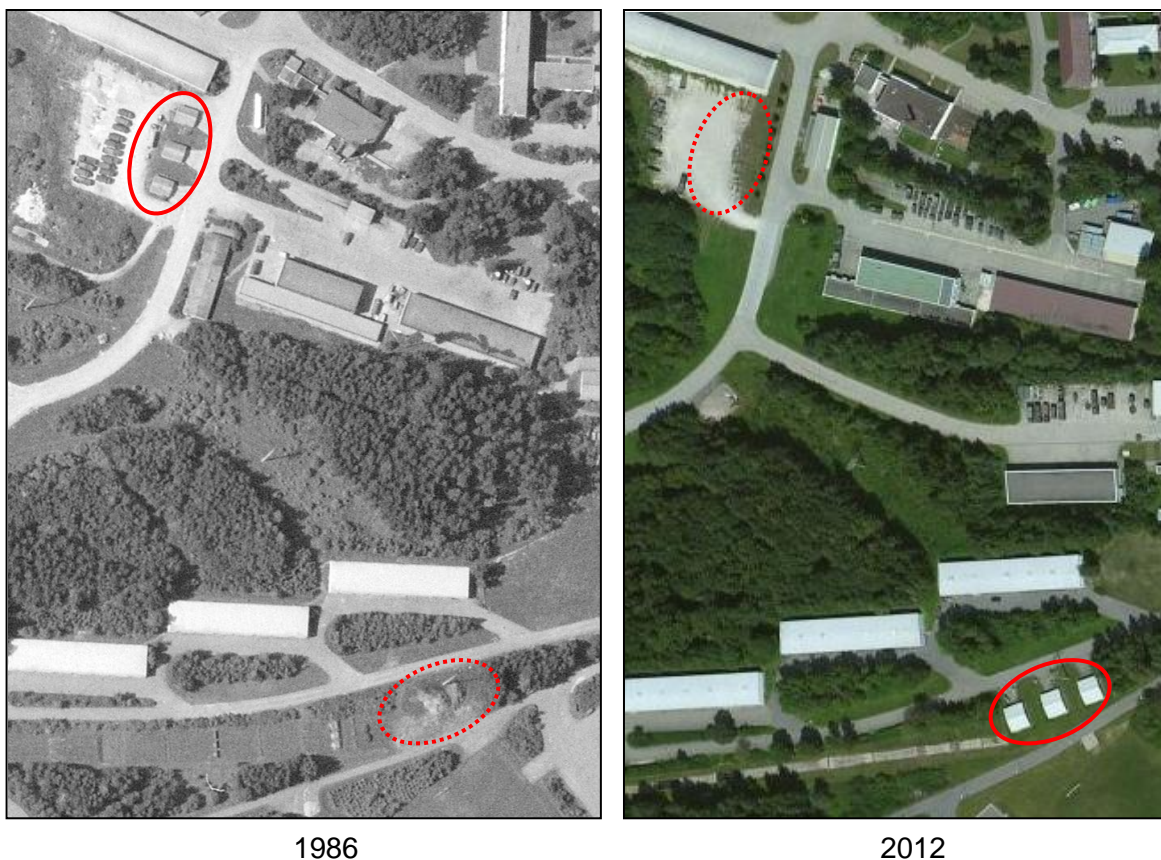
Aus der Nutzung der Flächen **Q1** [141], **Q2** [142] und **Q3** [143] als **Kanisterlager** (für Treibstoff) wird in Übereinstimmung mit HPC (2010) keine besondere Kontaminationsgefahr abgeleitet, da Diesel oder Benzin an den ausgewiesenen Stellen in relativ kleinen und dicht schließenden Gebinden gelagert wird. Die Lagergebäude mit jeweils 80 m² Nutzfläche sind nach Bauaktenbefund mit Auffangwannen ausgestattet und relativ jungen Baudatums (1998).

Abb. 48: Altes (links) und neues Kanisterlager (rechts) in Luftbildern von 1986 und 2012. (Quelle: Landesamt für Geoinformation und Landentwicklung Baden-Württemberg [links]; BING [rechts])

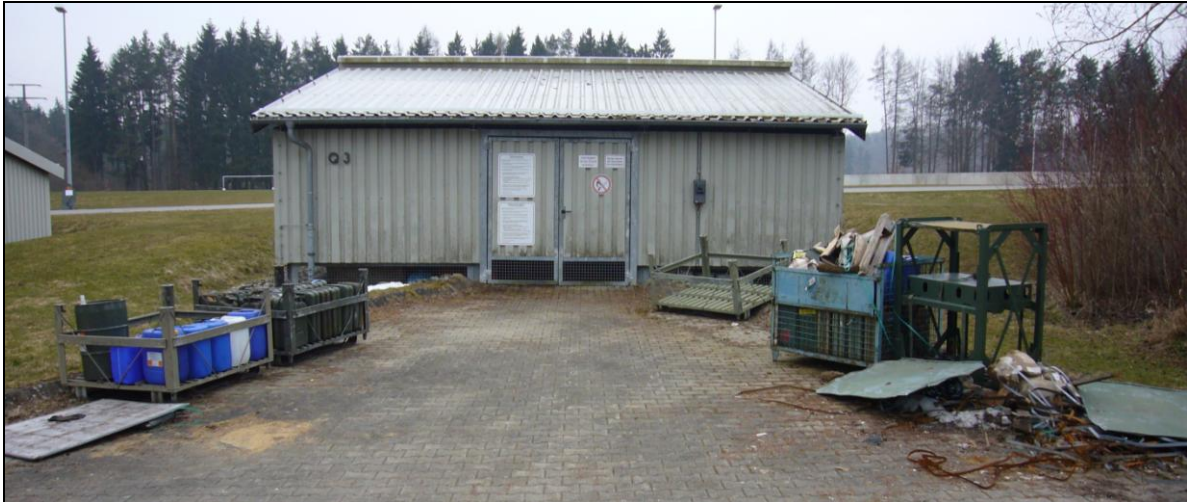
Allerdings sind nach Erkenntnissen der Standortbegehung (08.04.2013) Risiken durch mögliche Handhabungsverluste vor den Lagergebäuden nicht auszuschließen (Abb. 49). Hier lagern Kanister und andere Gegenstände (Schrott etc.) zum Teil im Freien.

Abb. 49: Vorplatz des Kanisterlagers Q3 [143]

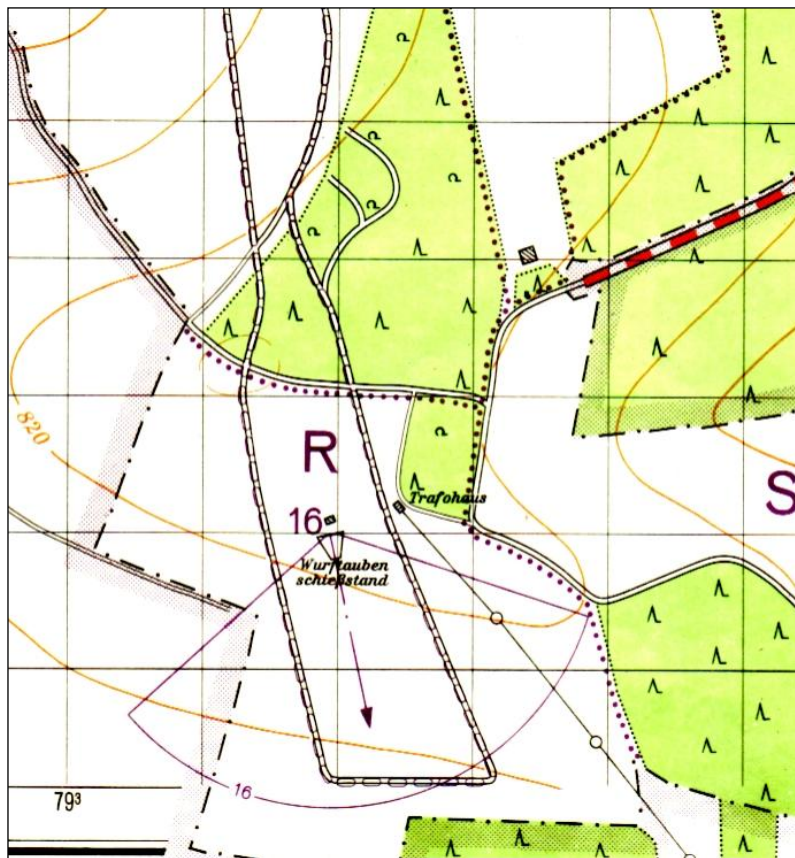
Im Süden des Standortübungsplatzes befand sich gemäß einer Übersichtskarte aus dem Jahr 1977 eine Wurftaubenschießanlage (Abb. 50). Die Existenz einer solchen Anlage war allen befragten standortkundigen Personen unbekannt, so dass unklar ist, in welchem Maße und wie lange der Wurftaubenschießstand genutzt wurde.

Abb. 50:
Die Wurftaubenschießanlage in der Karte „Standortübungsplatz Immendingen“, Ausgabe 1977

Beim Schießen mit Schrotmunition auf Wurfscheiben („Tontauben“) können an Schießständen große Schadstoffmengen anfallen, die vorwiegend in Böden eingetragen werden. Dabei erfolgt eine Kontamination des Bodens insbesondere durch die verwendeten

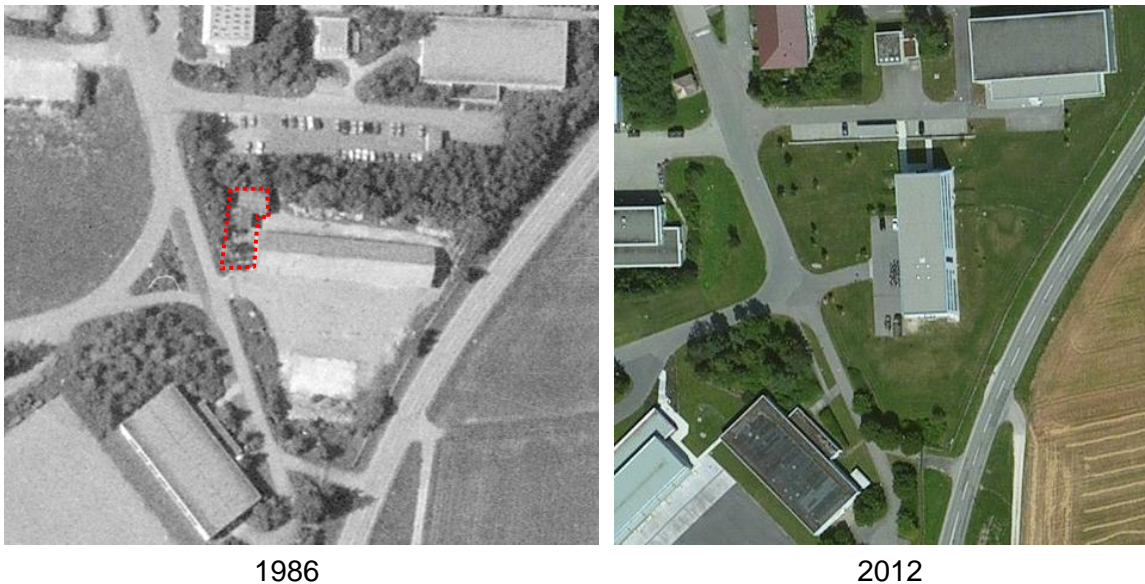
Vor dem früheren **landwirtschaftlichen Betriebsgebäude** [46] bestand nach Recherchen von HPC (2010) eine **Kleinbenzinabscheideranlage** (LFA 5). Hier war in der Vergangenheit eine **Sammelstelle für Abfälle und Recyclingmaterial** [44] eingerichtet. Das Gelände wurde 2008 mit einem **Unterkunftsgebäude für französische Einheiten** [45] neu bebaut (Abb. 51). Der frühere Kleinbenzinabscheider wurde dabei - sehr wahrscheinlich - entfernt.

Abb. 51: Sammelstelle für Abfälle und Recyclingmaterial inkl. Benzinabscheider [44] vor dem landwirtschaftlichen Betriebsgebäude [46]. Luftbildausschnitte 1986 und 2012. (Quelle: Landesamt für Geoinformation und Landentwicklung Baden-Württemberg [links]; BING [rechts])

Die Kontaminationsrisiken durch Wartungsfehler und Undichtigkeiten etc. bei Leichtflüssigkeitsabscheidern (vgl. Kap. 7.1.15) gelten auch hier, sind aber aufgrund der umfangreichen Baumaßnahmen vergleichsweise geringer einzuschätzen.

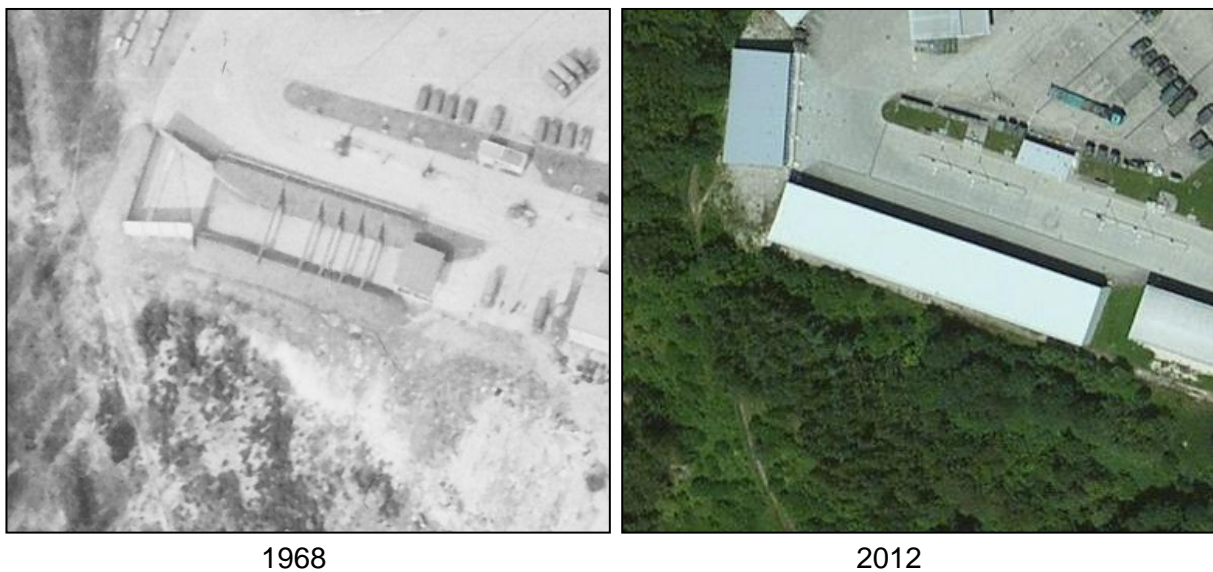
Der ehemalige **Kleinkaliberschießstand** [87 - 90] grenzte unmittelbar südlich an die **Tankstelle** (Abb. 52). Er bestand zwischen 1959 und 1999. Aus Sicherheitsgründen wurde der Schießstand bereits zuvor schon jahrzehntelang nicht mehr genutzt (HPC 2010).

Abb. 52: Standort des Kleinkaliberschießstandes in Luftbildern von 1968 und 2012. (Quelle: Landesamt für Geoinformation und Landentwicklung Baden-Württemberg [links]; BING [rechts])

Im Zielbereich sind Geschossfangsande in der Regel mit Schwermetallen wie Blei und Quecksilber kontaminiert. Die Zusammensetzung der Munitionshüllen sowie der Farb- und Korrosionsschutzanstriche macht Kontaminationen durch Blei-, Kupfer-, Zink-, Chrom- und Cadmiumverbindungen möglich. Im Februar 1999 waren 35 m³ Geschossfangsand zu entsorgen, der nach einer Einschätzung des LRA Tuttlingen augenscheinlich keine Bleianteile und nur vereinzelt Kunststoffgeschosse enthielt. Der Geschossfangsand sollte nach Recherchen von HPC (2010) auf der **Mülldeponie** [A01] (s. Kap. 6.1.1) breitflächig ausgebracht werden. Reste dieses Geschossfangsandes können ein geringes Kontaminationsrisiko im z.T. heute offenen Gelände des ehemaligen Zielbereich des Kleinkaliberschießstandes verursachen.

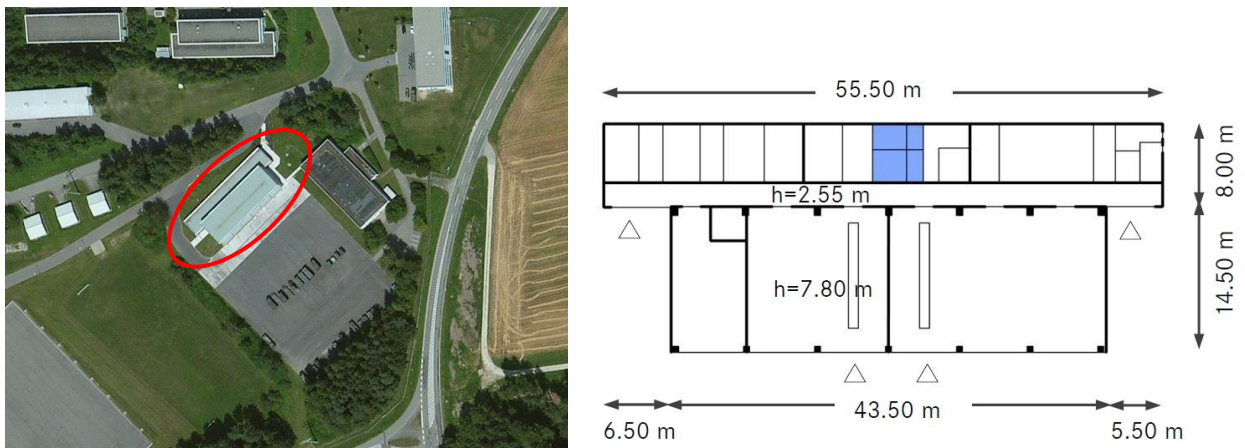
Seit ca. 2010 befindet sich am südöstlichen Grenzbereich des Kasernengeländes eine ca. 1.000 m² große moderne Wartungshalle M4 [140] mit zwei Montagegruben (Abb. 53).

Abb. 53: Wartungshalle M4 im Luftbild von 2012 und Grundrissplan (Quelle: BING [links]), Potentialanalyse DAIMLER [rechts])

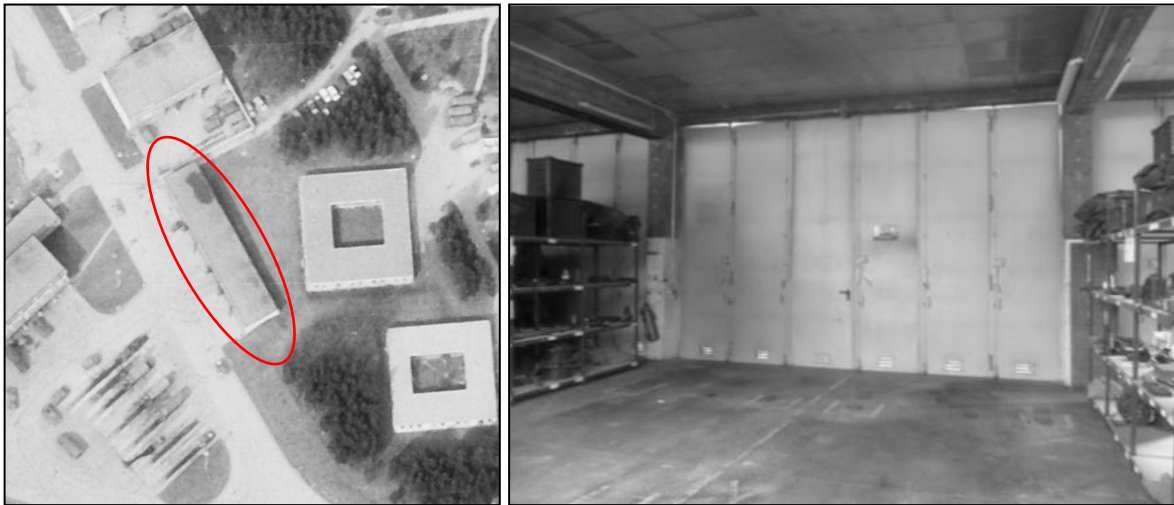
Die **Kfz-Halle N** [64] ist bereits im Luftbild des Jahrgangs 1968 abgebildet und bietet Abstellmöglichkeiten für sieben LKW. Die Halle liegt an der Ostflanke des Technikbereichs und umfasst eine Gesamtfläche von 445 m².

Abb. 54: Kfz-Halle N im Luftbild von 1968 und Innenansicht (Quelle: Landesamt für Geoinformation und Landentwicklung Baden-Württemberg [links], Potentialanalyse DAIMLER [rechts])

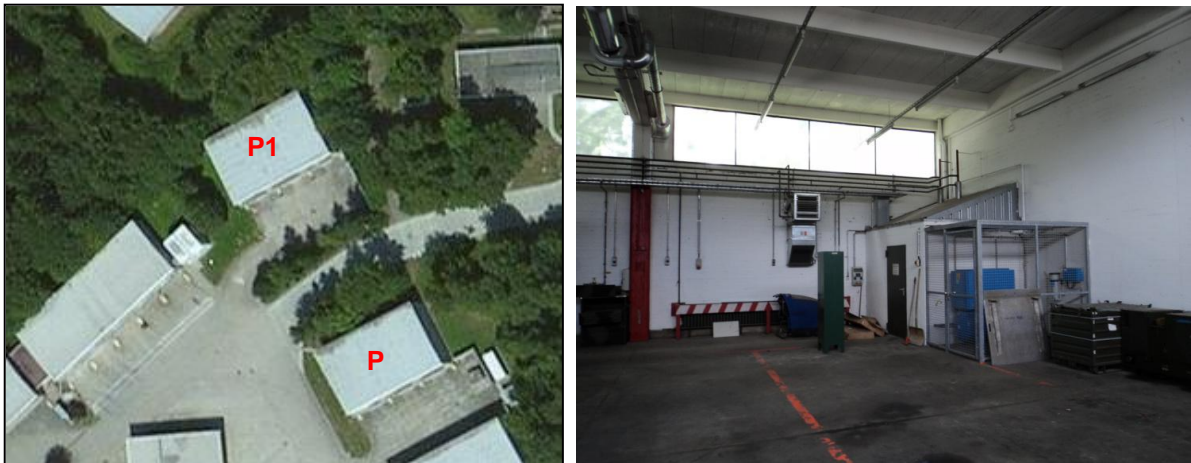
Die weitgehend baugleichen **Kfz-Hallen P** [52] und **P1** [51] liegen im Nordosten des Technikbereichs und bestehen seit Nutzungsbeginn. Die Hallen umfassen jeweils eine Fläche von 355 m² und bieten Abstellmöglichkeiten für jeweils drei Militärfahrzeuge.

Abb. 55: Kfz-Hallen P und P1 im Luftbild von 2012 und von Innenansicht Halle P (Quelle: BING [links]), Potentialanalyse DAIMLER [rechts])

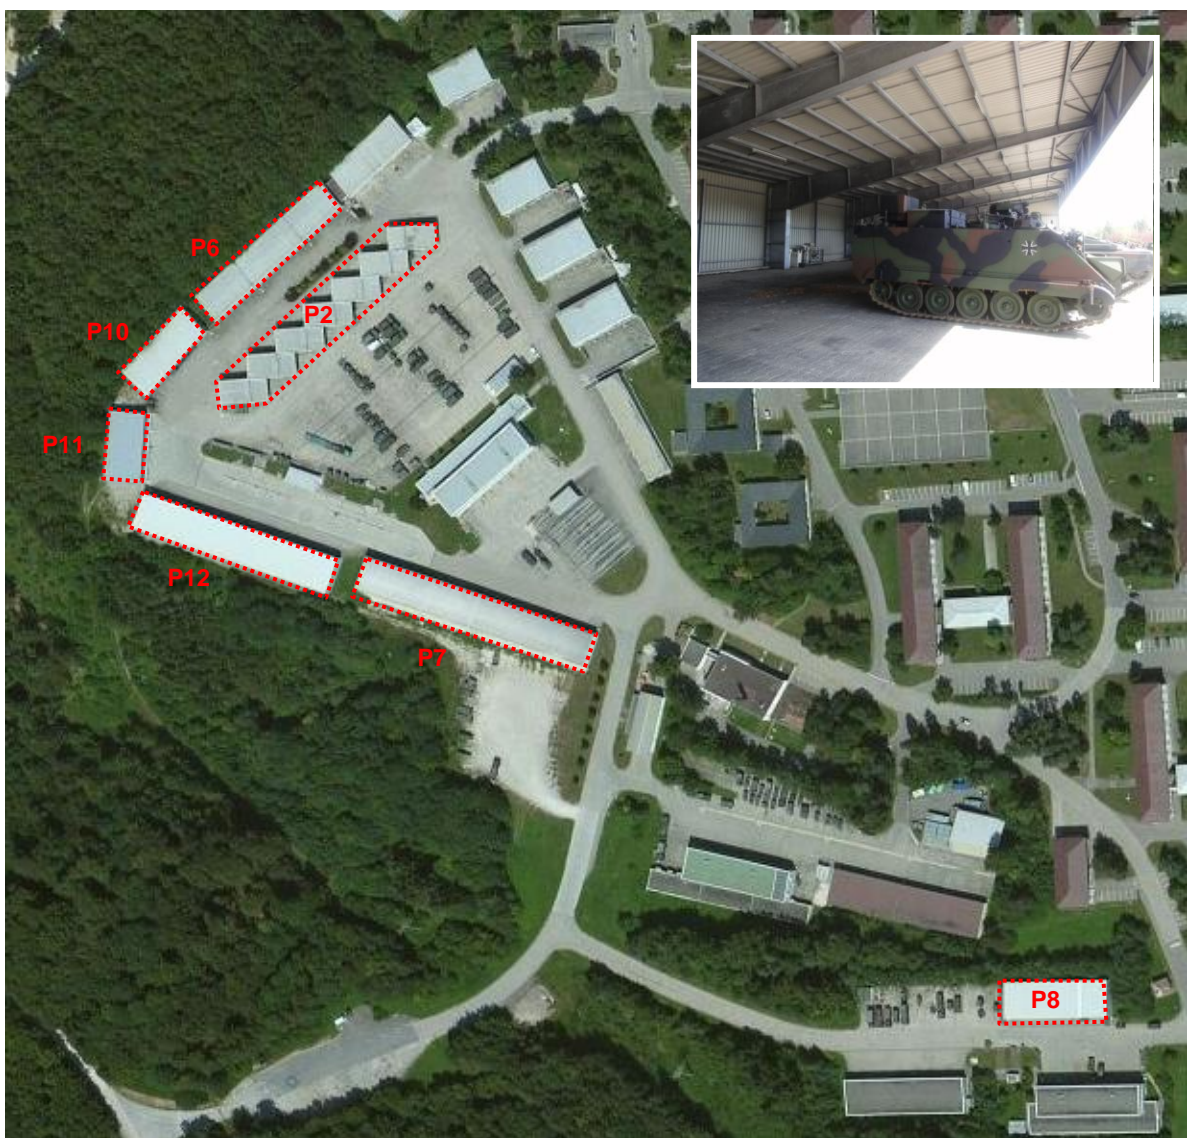
Insbesondere im nördlichen Technikbereich der Kaserne befinden sich diverse, an einer Seite offene Schutzhallen, die das militärische Gerät vor Witterungseinflüssen schützen soll (Abb. 56). Vermutlich haben die Schutzhallen eine ähnliche Funktion wie die geschlossenen Kfz-Hallen, da hier auch überwiegend Fahrzeuge - insbesondere die in Kapitel 6.2 beschriebene Militärausrüstung - untergebracht sind.

Abb. 56: Lage der Schutzhallen im Luftbild von 2012. Oben rechts: Schutzhalle P10 mit Kettenfahrzeug (Quelle: BING; Potentialanalyse DAIMLER)

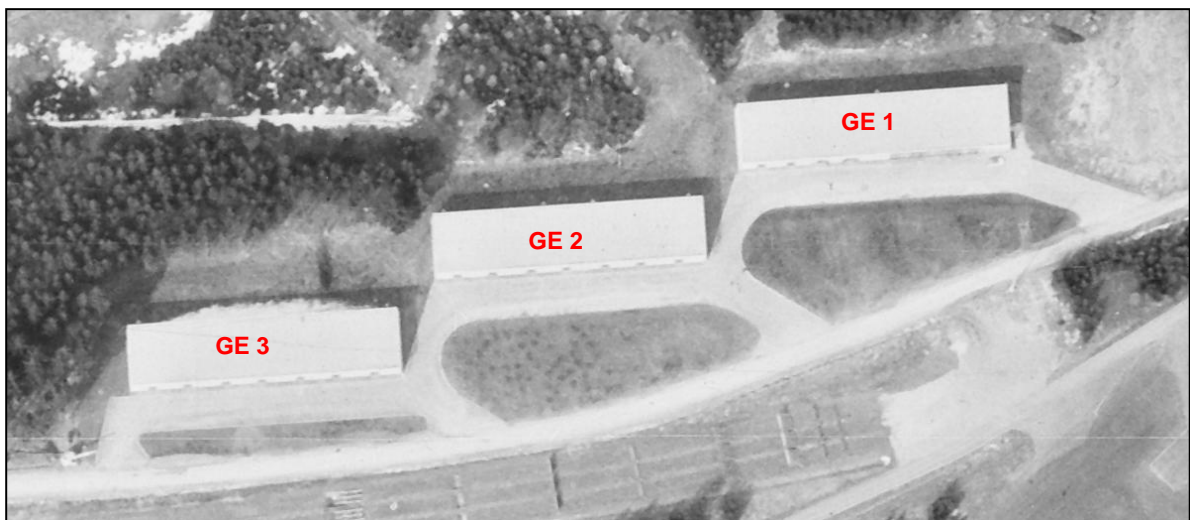
Die **Lagerhallen GE 1 [144, 145], GE 2 [146] und GE 3 [147]** mit einer Grundfläche von jeweils etwa 800 m² bestehen seit 1968 und haben sich seit dieser Zeit - zumindest äußerlich - nicht mehr verändert.

Abb. 57: Die Lagerhallen GE 1-3 im Luftbild von 1968 (Quelle: Landesamt für Geoinformation und Landentwicklung Baden-Württemberg)

Kontaminationsrelevante Nutzungen beschränken sich hier nur auf kleinflächige Bereiche bzw. Räume in **GE 1 [145]**. So befinden sich hier gemäß der vom Auftraggeber zur Verfügung gestellten Bestandsanalyse ein Batterielager (Raum 12) und zwei Lagerräume für ätzende und brennende Flüssigkeiten (Räume 13 und 14) (KVR 40_pdf.). Hier ist - wenn überhaupt - durch Handhabungsverluste und/oder Leckagen ein geringes Kontaminationsrisiko anzunehmen.

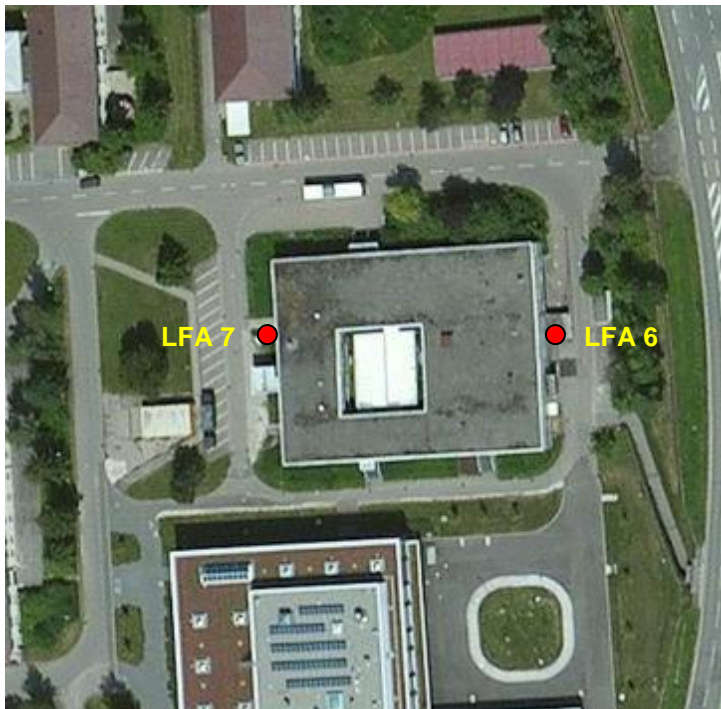
Im **Wirtschaftsgebäude A2** [34] befindet sich eine Kantine, an deren östlicher und westlicher Seite seit 1996 zwei **Fettabscheider** (LFA 6 [32] und 7 [35]) eingebaut sind.

Abb. 58:
Lage der Fettabscheider (LFA 6 und 7) am Wirtschaftsgebäude A2 [34] im Luftbild von 2012. (Quelle: BING)

Bodenbelastungen durch tierische und pflanzliche Fette und Öle sind bei defektem (gerissem) Becken oder nicht regelmäßig gewarteten Abscheidern zu erwarten ebenso wie bei gerissenen Zuleitungsrohren oder undichten Rohrverbindungen. Im Bereich der Fettabscheider ist daher prinzipiell mit Belastungen durch tierische oder pflanzliche Fette und Öle zu rechnen, die aufgrund ihrer besseren biologischen Abbaubarkeit allerdings gegenüber Mineralölkohlenwasserstoffe weniger gravierende Verunreinigungen verursachen.
